**CONDIÇÕES DAS RUAS PAVIMENTADAS E NÃO PAVIMENTADAS  
DO SETOR PONTAL SUL – APARECIDA DE GOIÂNIA–GO**

Trabalho de Conclusão de Curso apresentado ao Centro Universitário de Goiás – Uni-ANHANGUERA, sob orientação da Professora Especialista Helena Bernardes Cortez, como requisito parcial para a obtenção do título de bacharelado em Engenharia Civil.

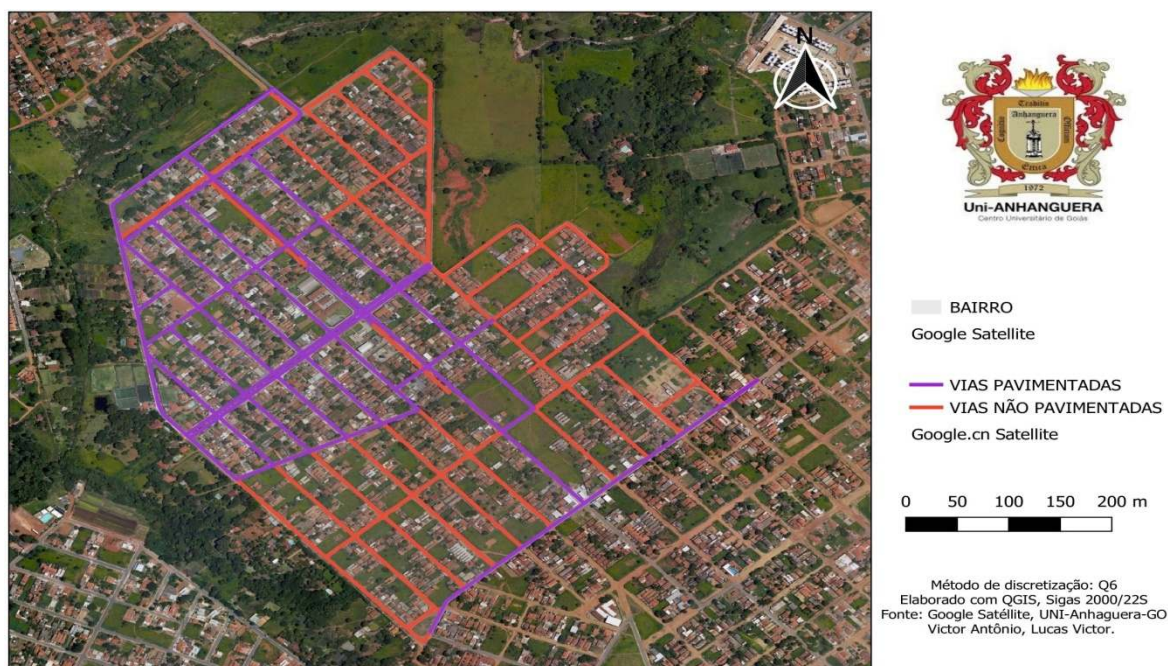
Figura 6. Vias pavimentadas e não pavimentadas do setor, Pontal Sul.

Através das verificações feitas in loco e Google Earth no local estudado, foi construído o mapa conforme Figura 6 e Apêndice A, para facilitar a verificação do setor e levantar todas as patologias encontradas.
