CENTRO UNIVERSITÁRIO DE GOIÁS Uni-ANHANGUERA
CURSO DE ENGENHARIA CIVIL

**ESTUDO DE PATOLOGIAS CAUSADAS POR INFILTRAÇÃO EM
PAREDES DE ALVENARIA DEVIDO À FALTA OU MÁ EXECUÇÃO
DE IMPERMEABILIZAÇÃO**

GOIÂNIA
Novembro/2019

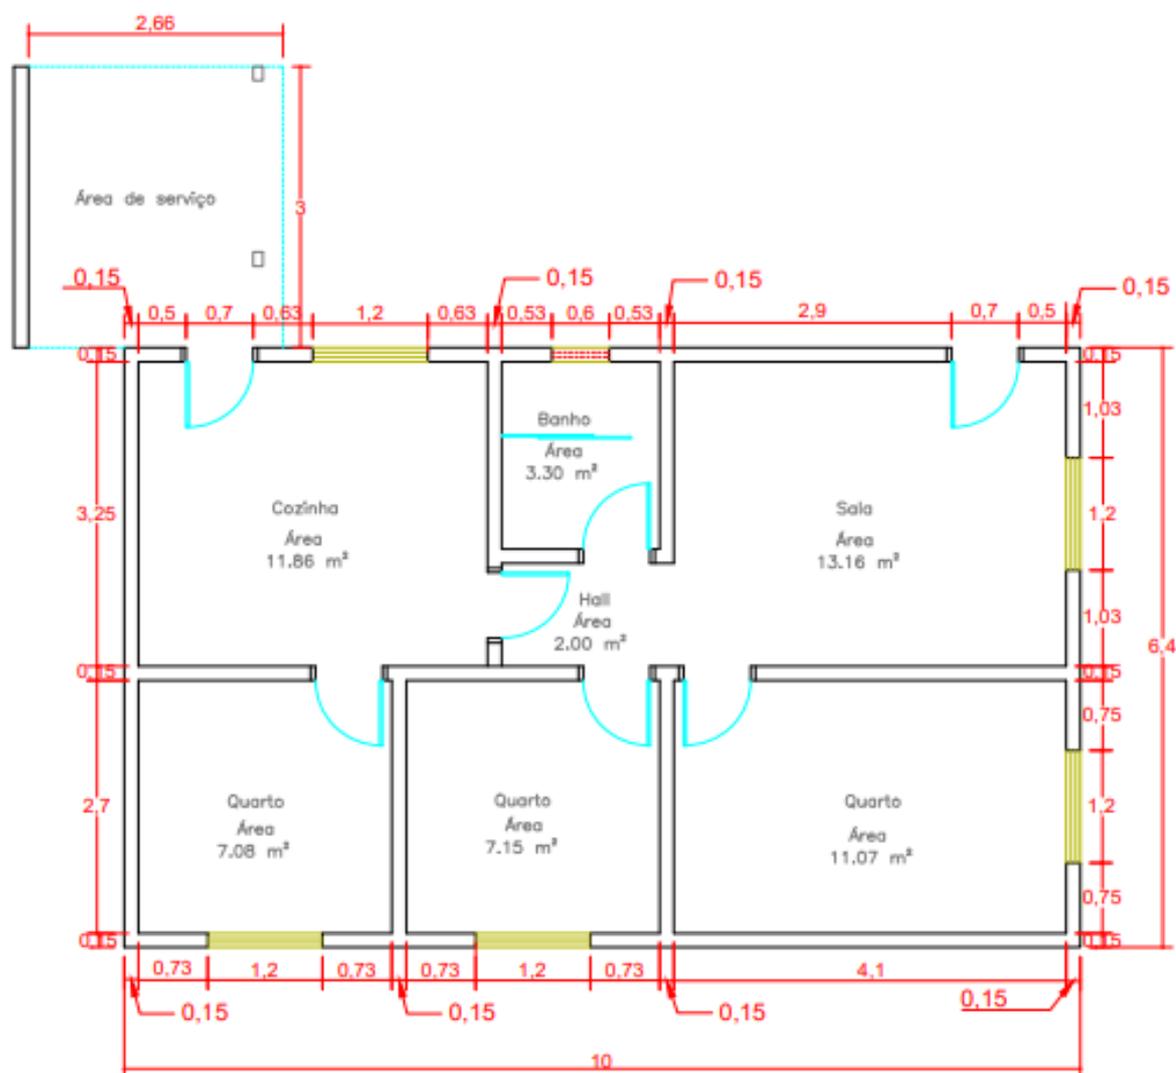
Figura 1. Planta da edificação.

A Figura 1 a seguir, apresenta a planta da edificação onde toda a área construída foi afetada pela infiltração de umidade em virtude da falta de impermeabilização no ato da construção.
