TRABALHO DE CONCLUSÃO DE CURSO

CENTRO DE EMPREENDEDORISMO E  
RESTAURANTE MODULAR "LA CHICA"  
DA CIDADE DE QUIRINÓPOLIS - GOIÁS

CENTRO UNIVERSITÁRIO DE GOIÁS UNI-GOIÁS  
BACHARELADO EM ARQUITETURA E URBANISMO

Trabalho de Conclusão de Curso apresentado ao Centro Universitário de Goiás - Uni Goiás, sob orientação da professora mestre Ana Isabel Oliveira Ferreira, como requisito parcial para obtenção do título de arquitetura e urbanismo.

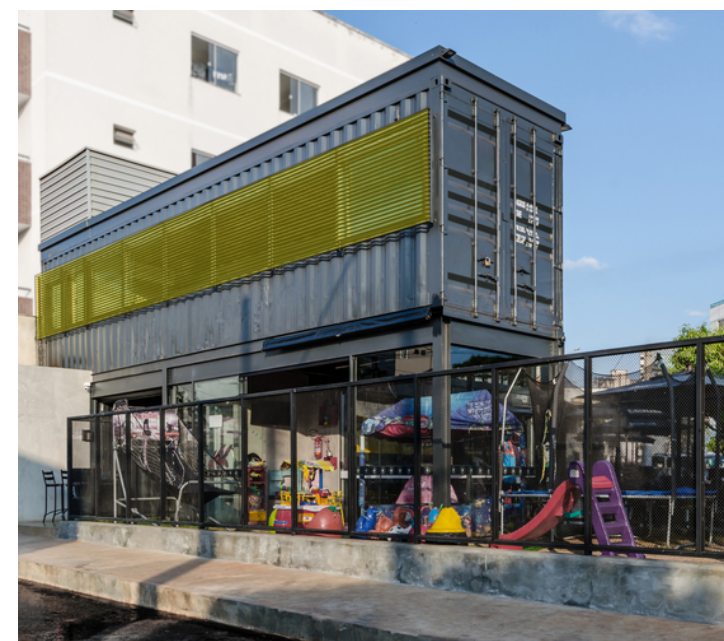
Na fachada com maior incidência solar, utilizou-se na abertura um brise horizontal, como podemos observar na figura 31.

Figura 31: Fachada com maior incidência solar  
 Fonte: Archdaily  
 Edição: Thais Ribeiro, (2021)

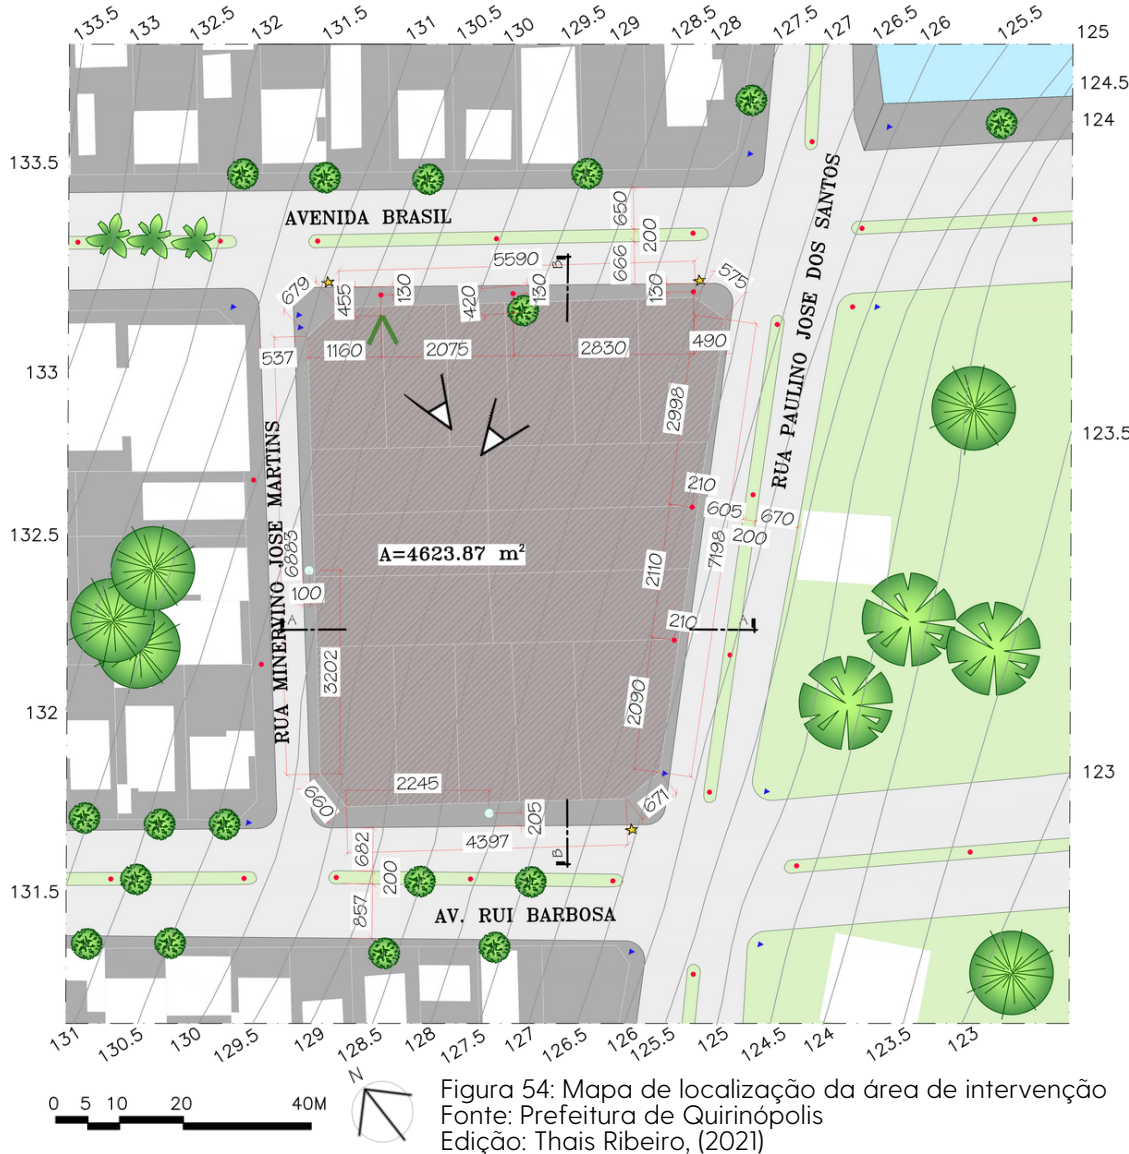
A área escolhida tem 4.623,87 m<sup>2</sup>, se situa entre três avenidas, a avenida Brasil que é uma das principais avenidas da cidade, a avenida Rui Barbosa, e a Paulino José dos Santos. Na parte de trás do lote há uma via local.

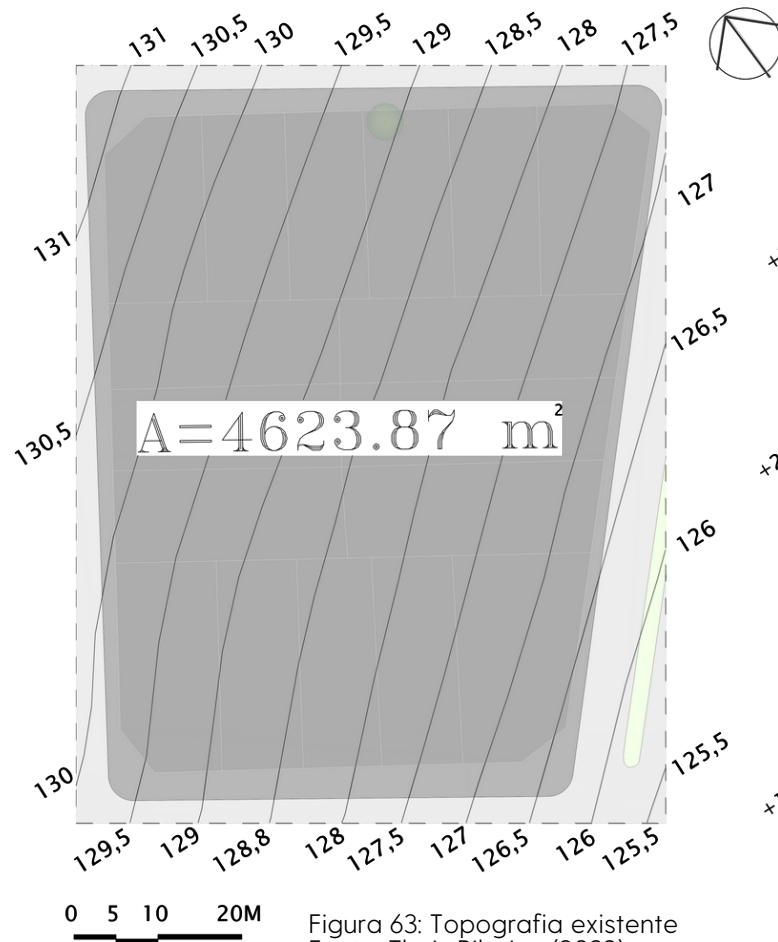
Figura 63: Topografia existente  
Fonte: Thais Ribeiro, (2022)

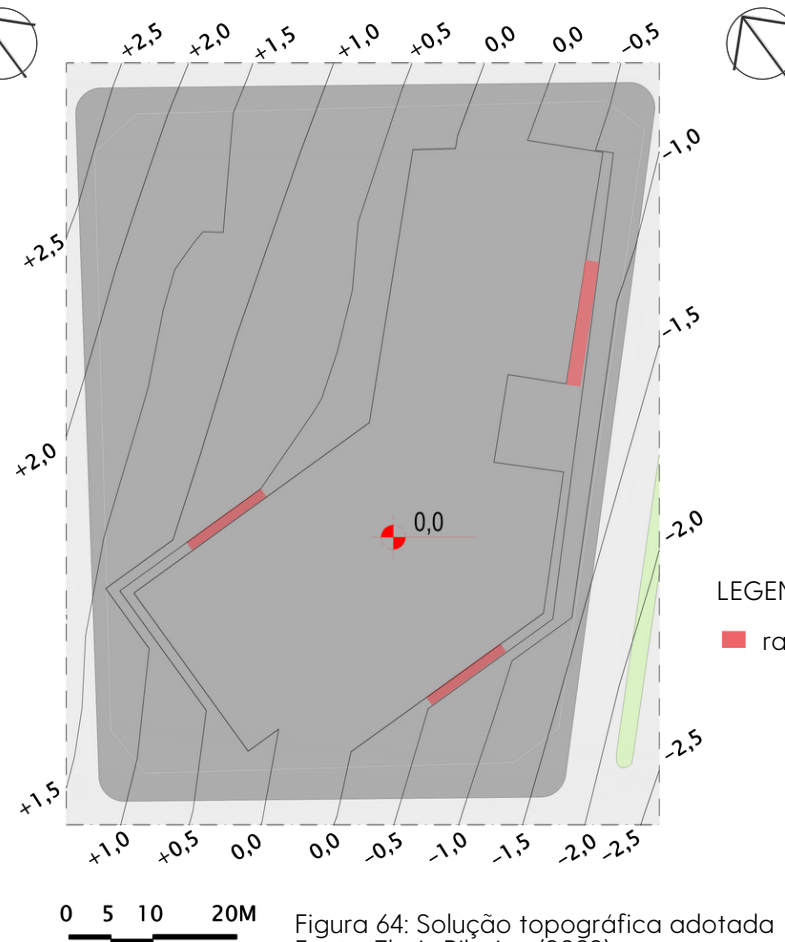
Figura 64: Solução topográfica adotada  
Fonte: Thais Ribeiro, (2022)

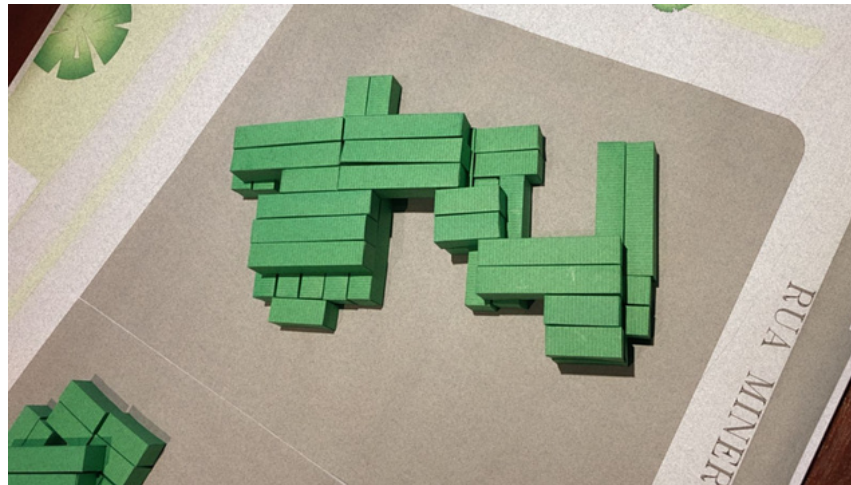
- Processo formal através da sobreposição de blocos;
- Edifício com vãos para área de convivência e passagem das pessoas;
- Direcionamento dos containers dos pavimentos superiores totalmente voltados para o norte, devido a utilização de energia solar fotovoltaica;
- fachada sul sem incidência solar, podendo assim ter grandes aberturas livres;

Figura 65, 66, 67 e 68: Processo formal  
Fonte: Thais Ribeiro, (2022)

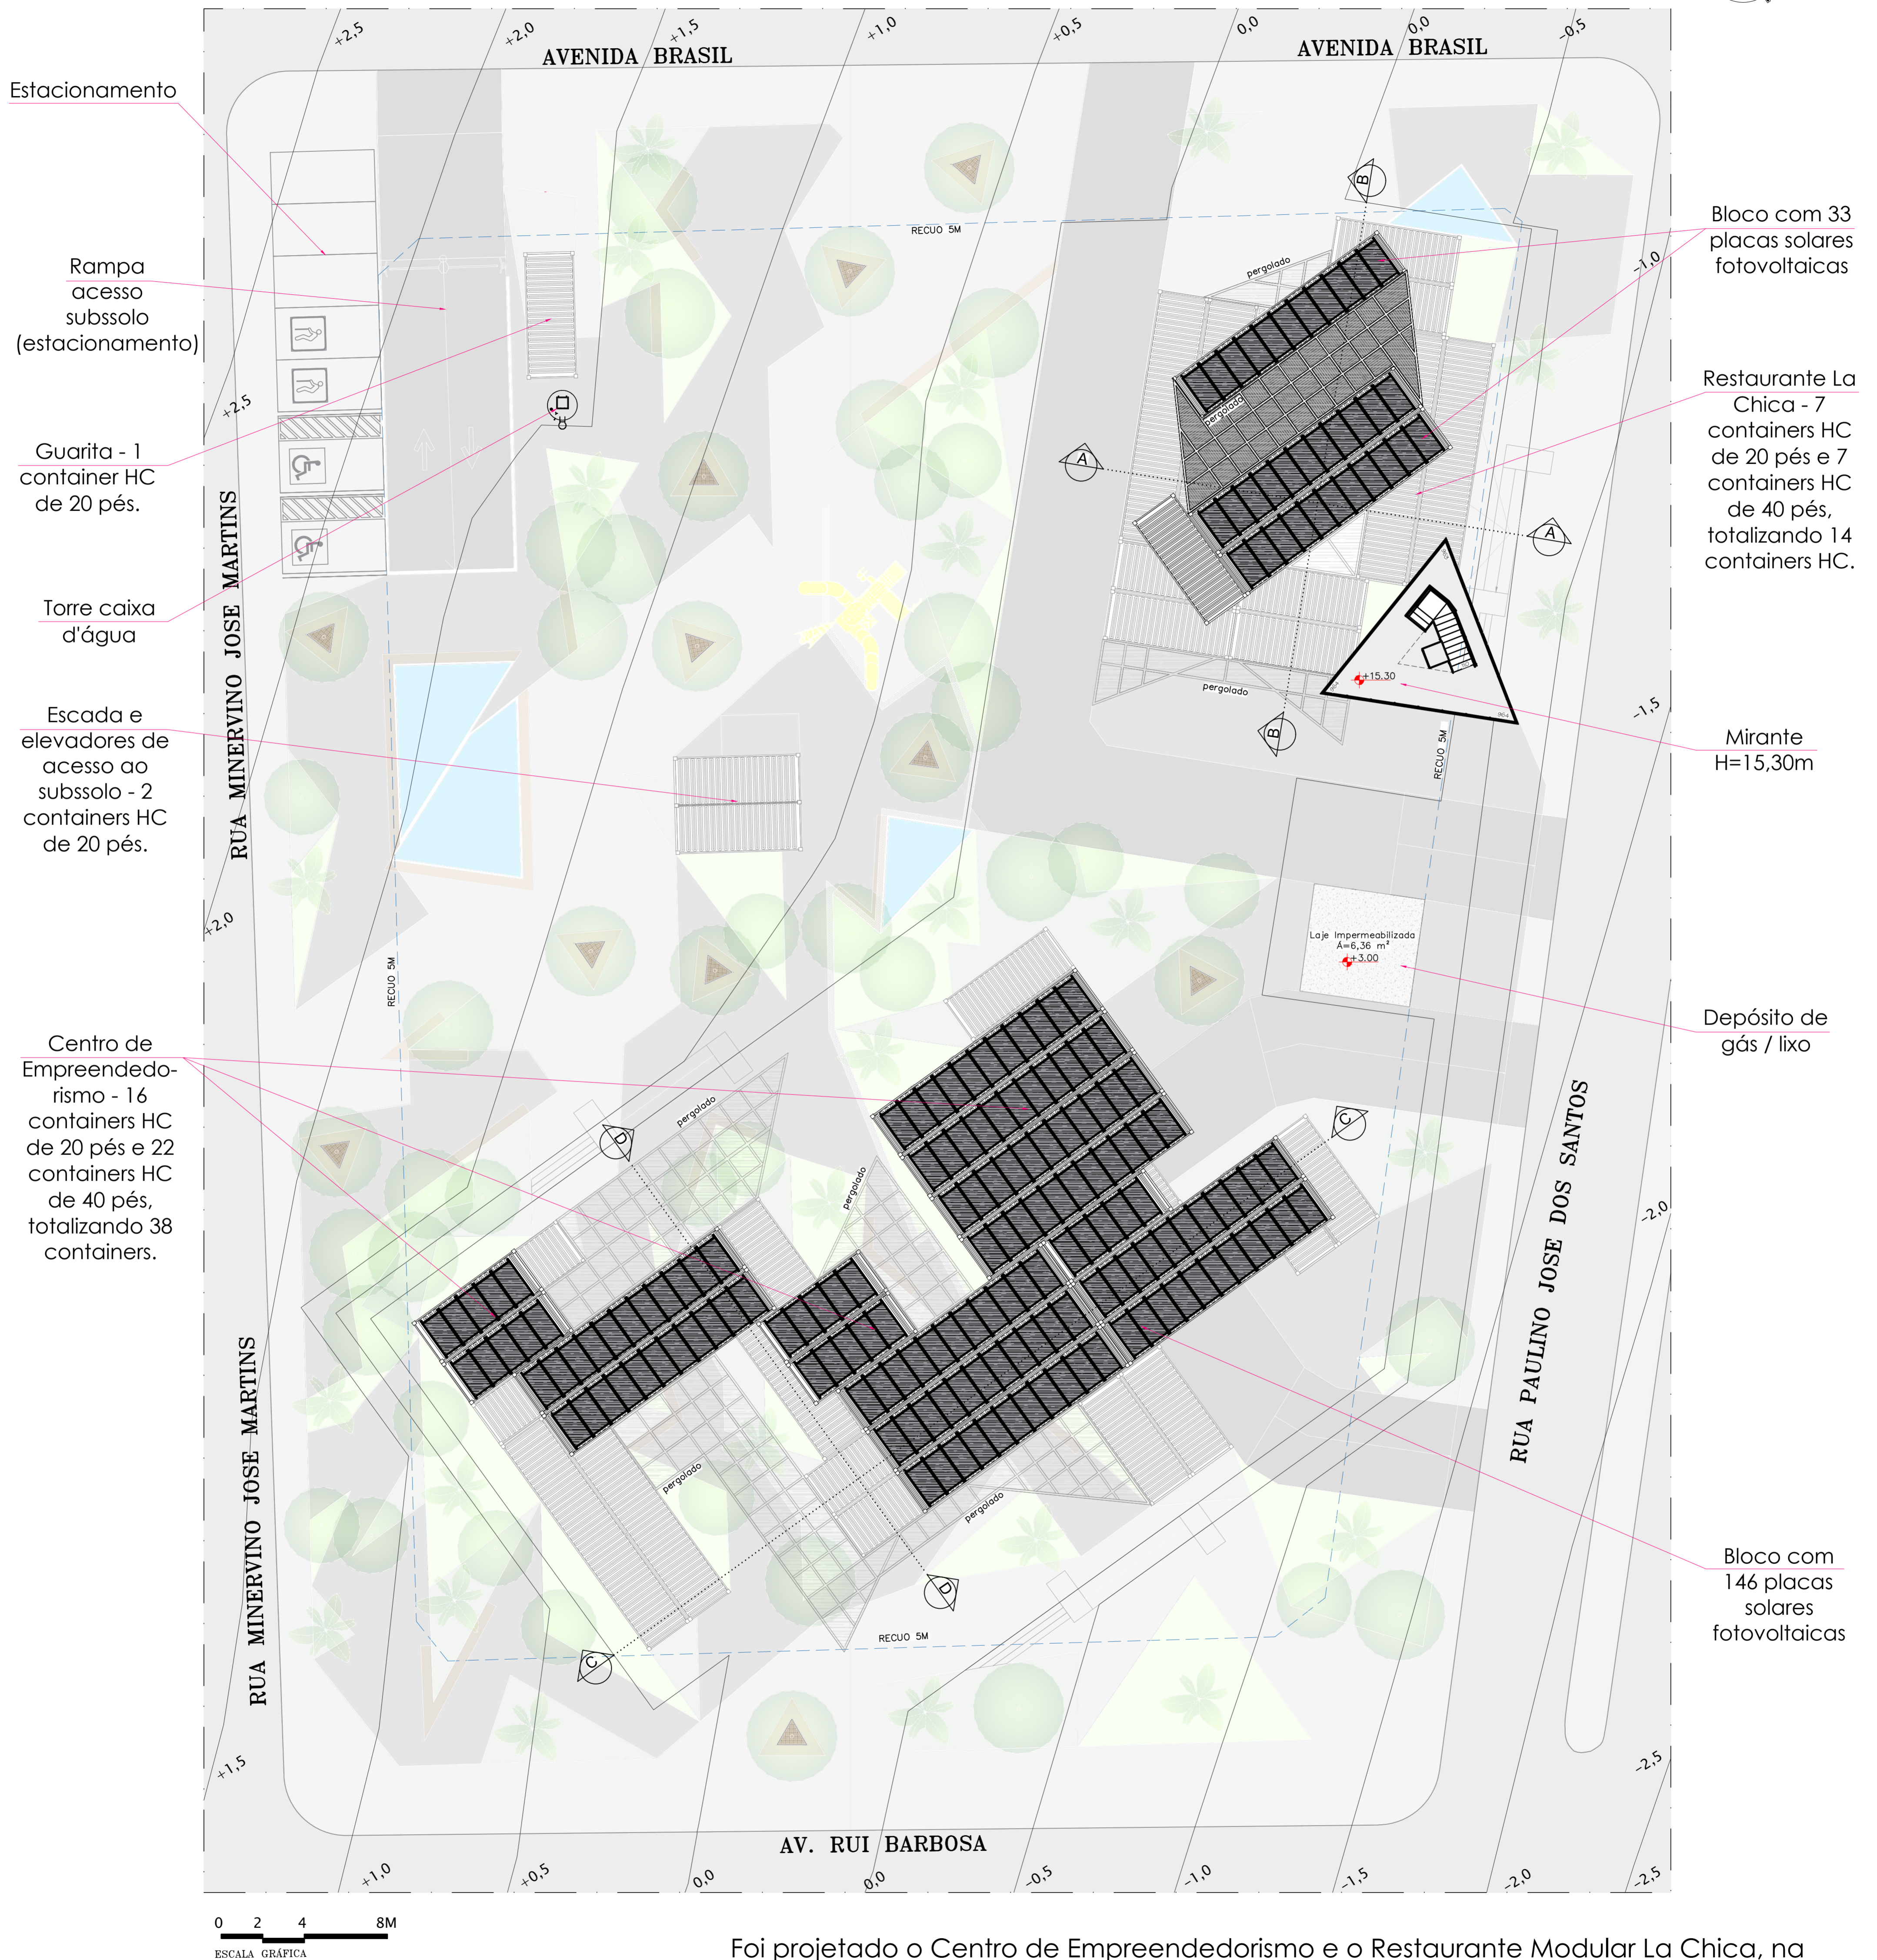
Figura 78: Planta de Cobertura e Implantação  
Fonte: Thais Ribeiro, (2022)

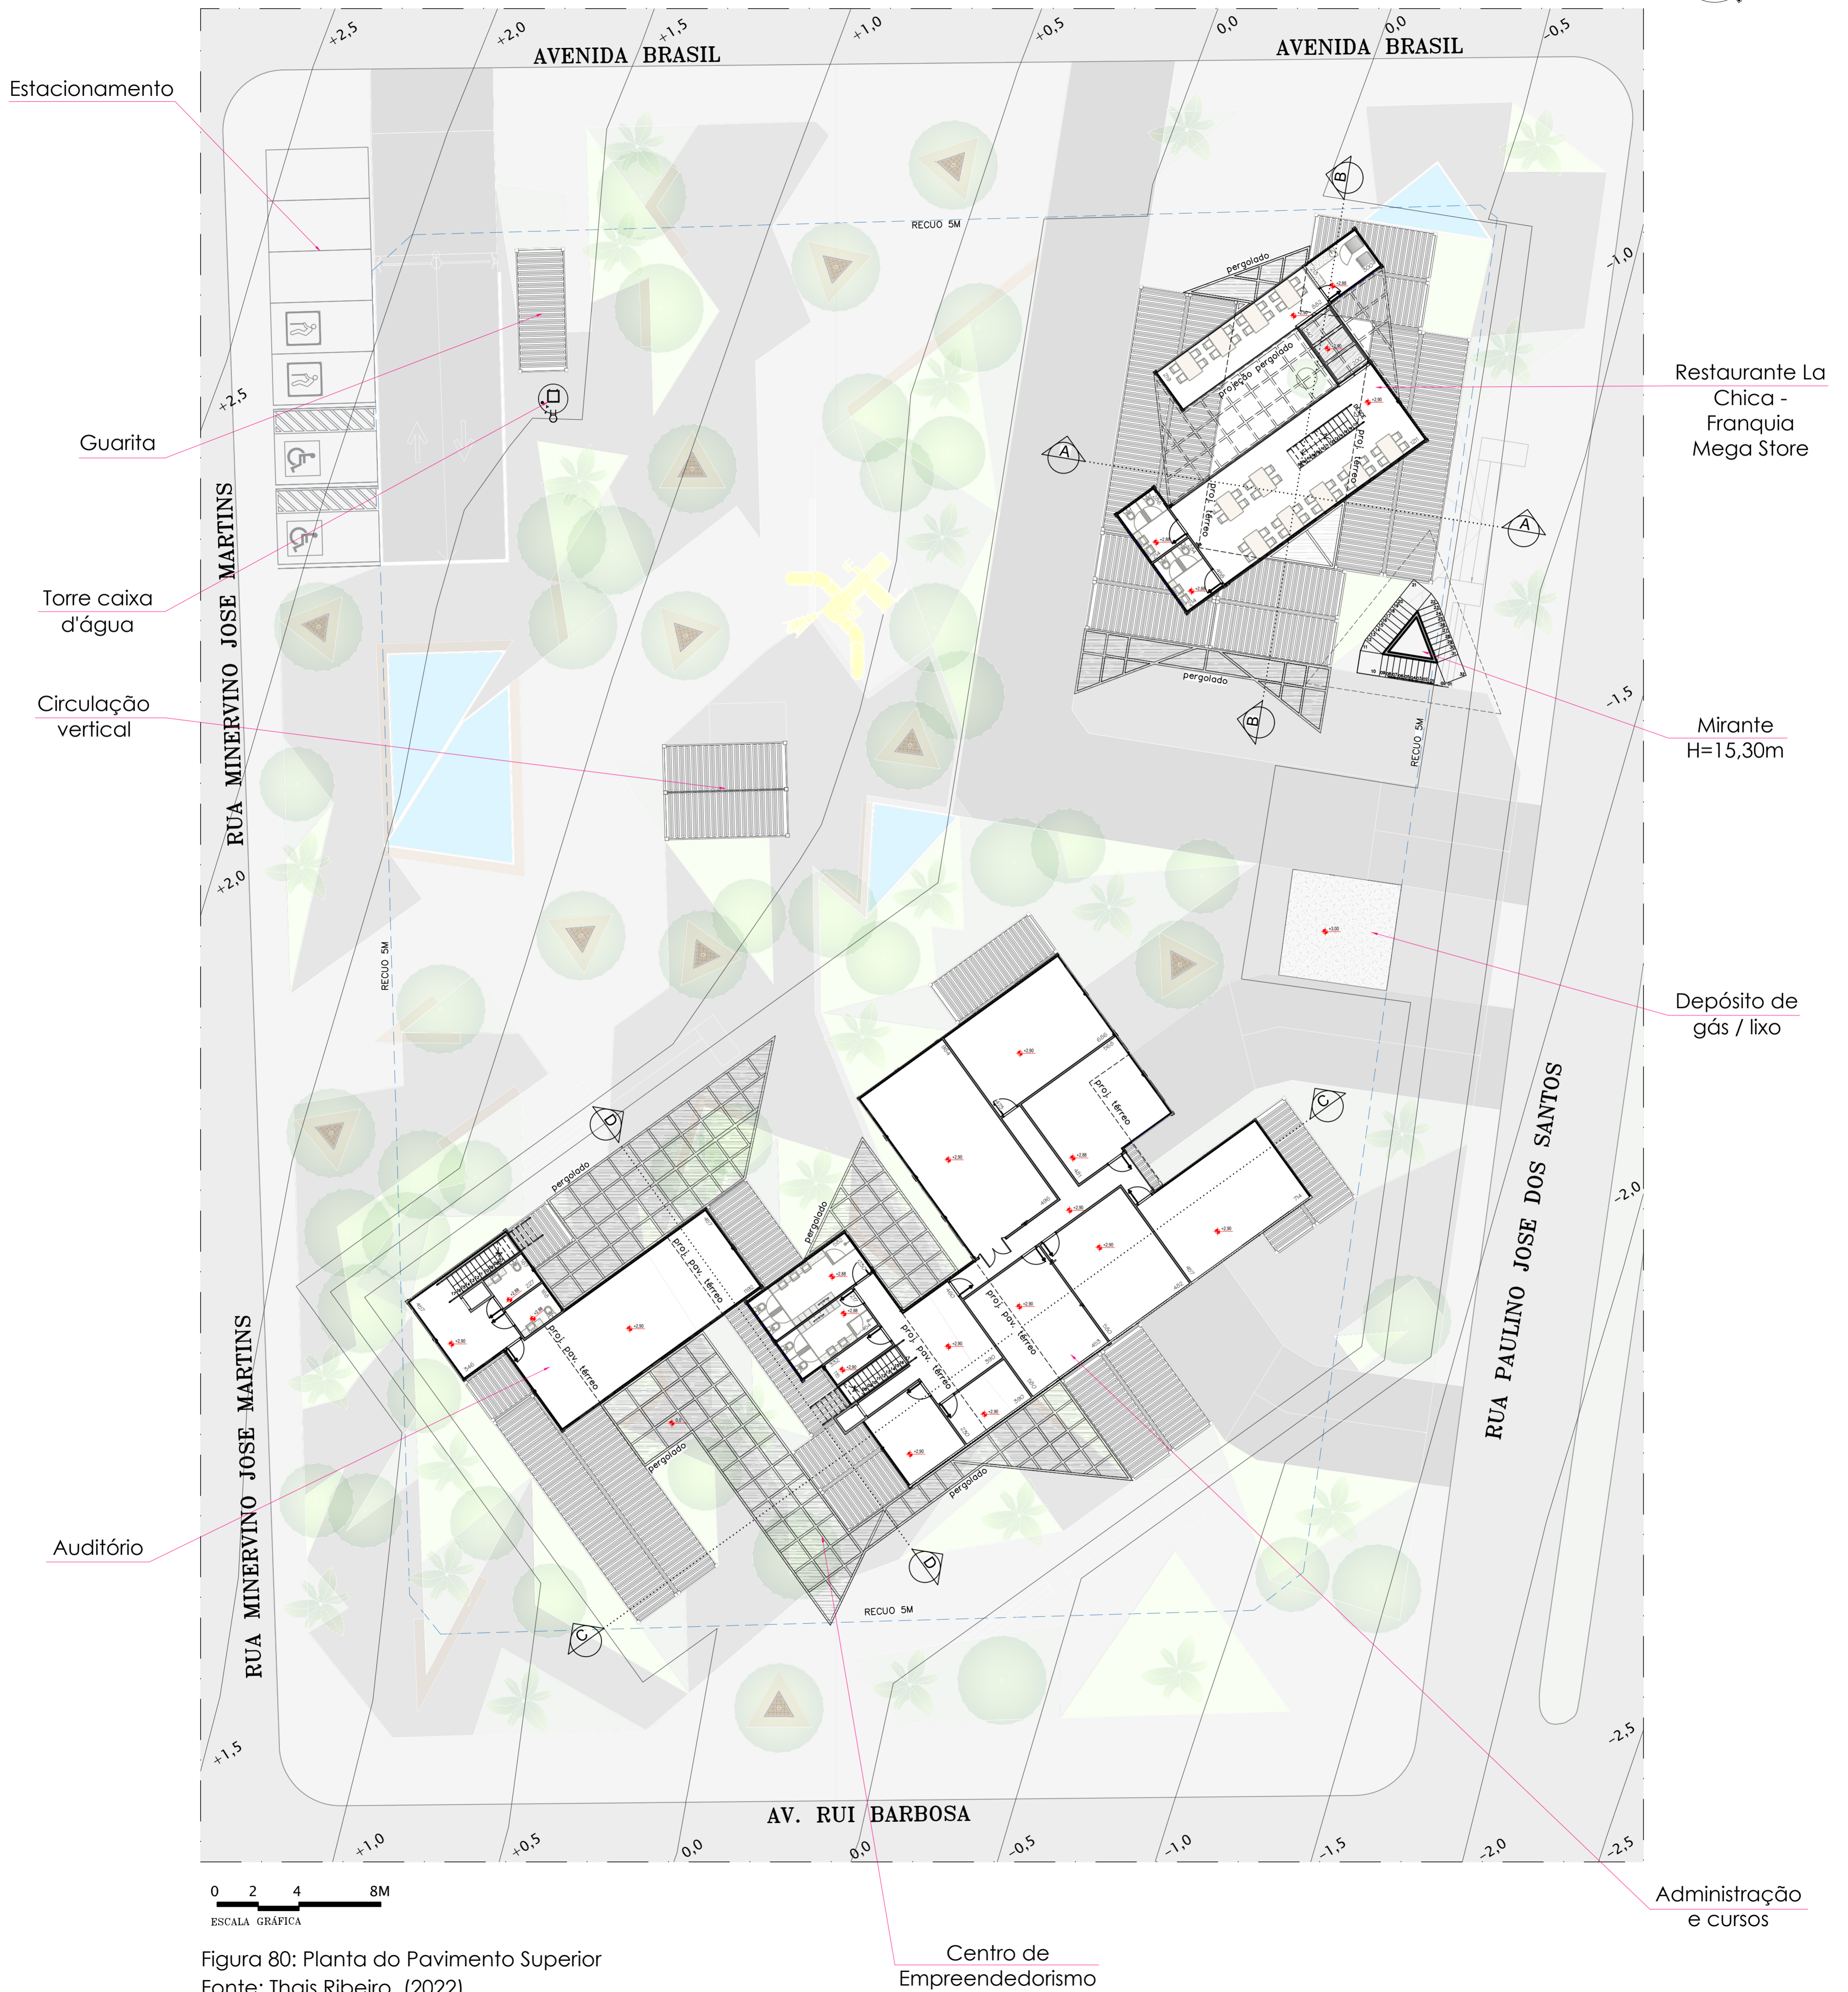
Figura 80: Planta do Pavimento Superior  
 Fonte: Thais Ribeiro, (2022)

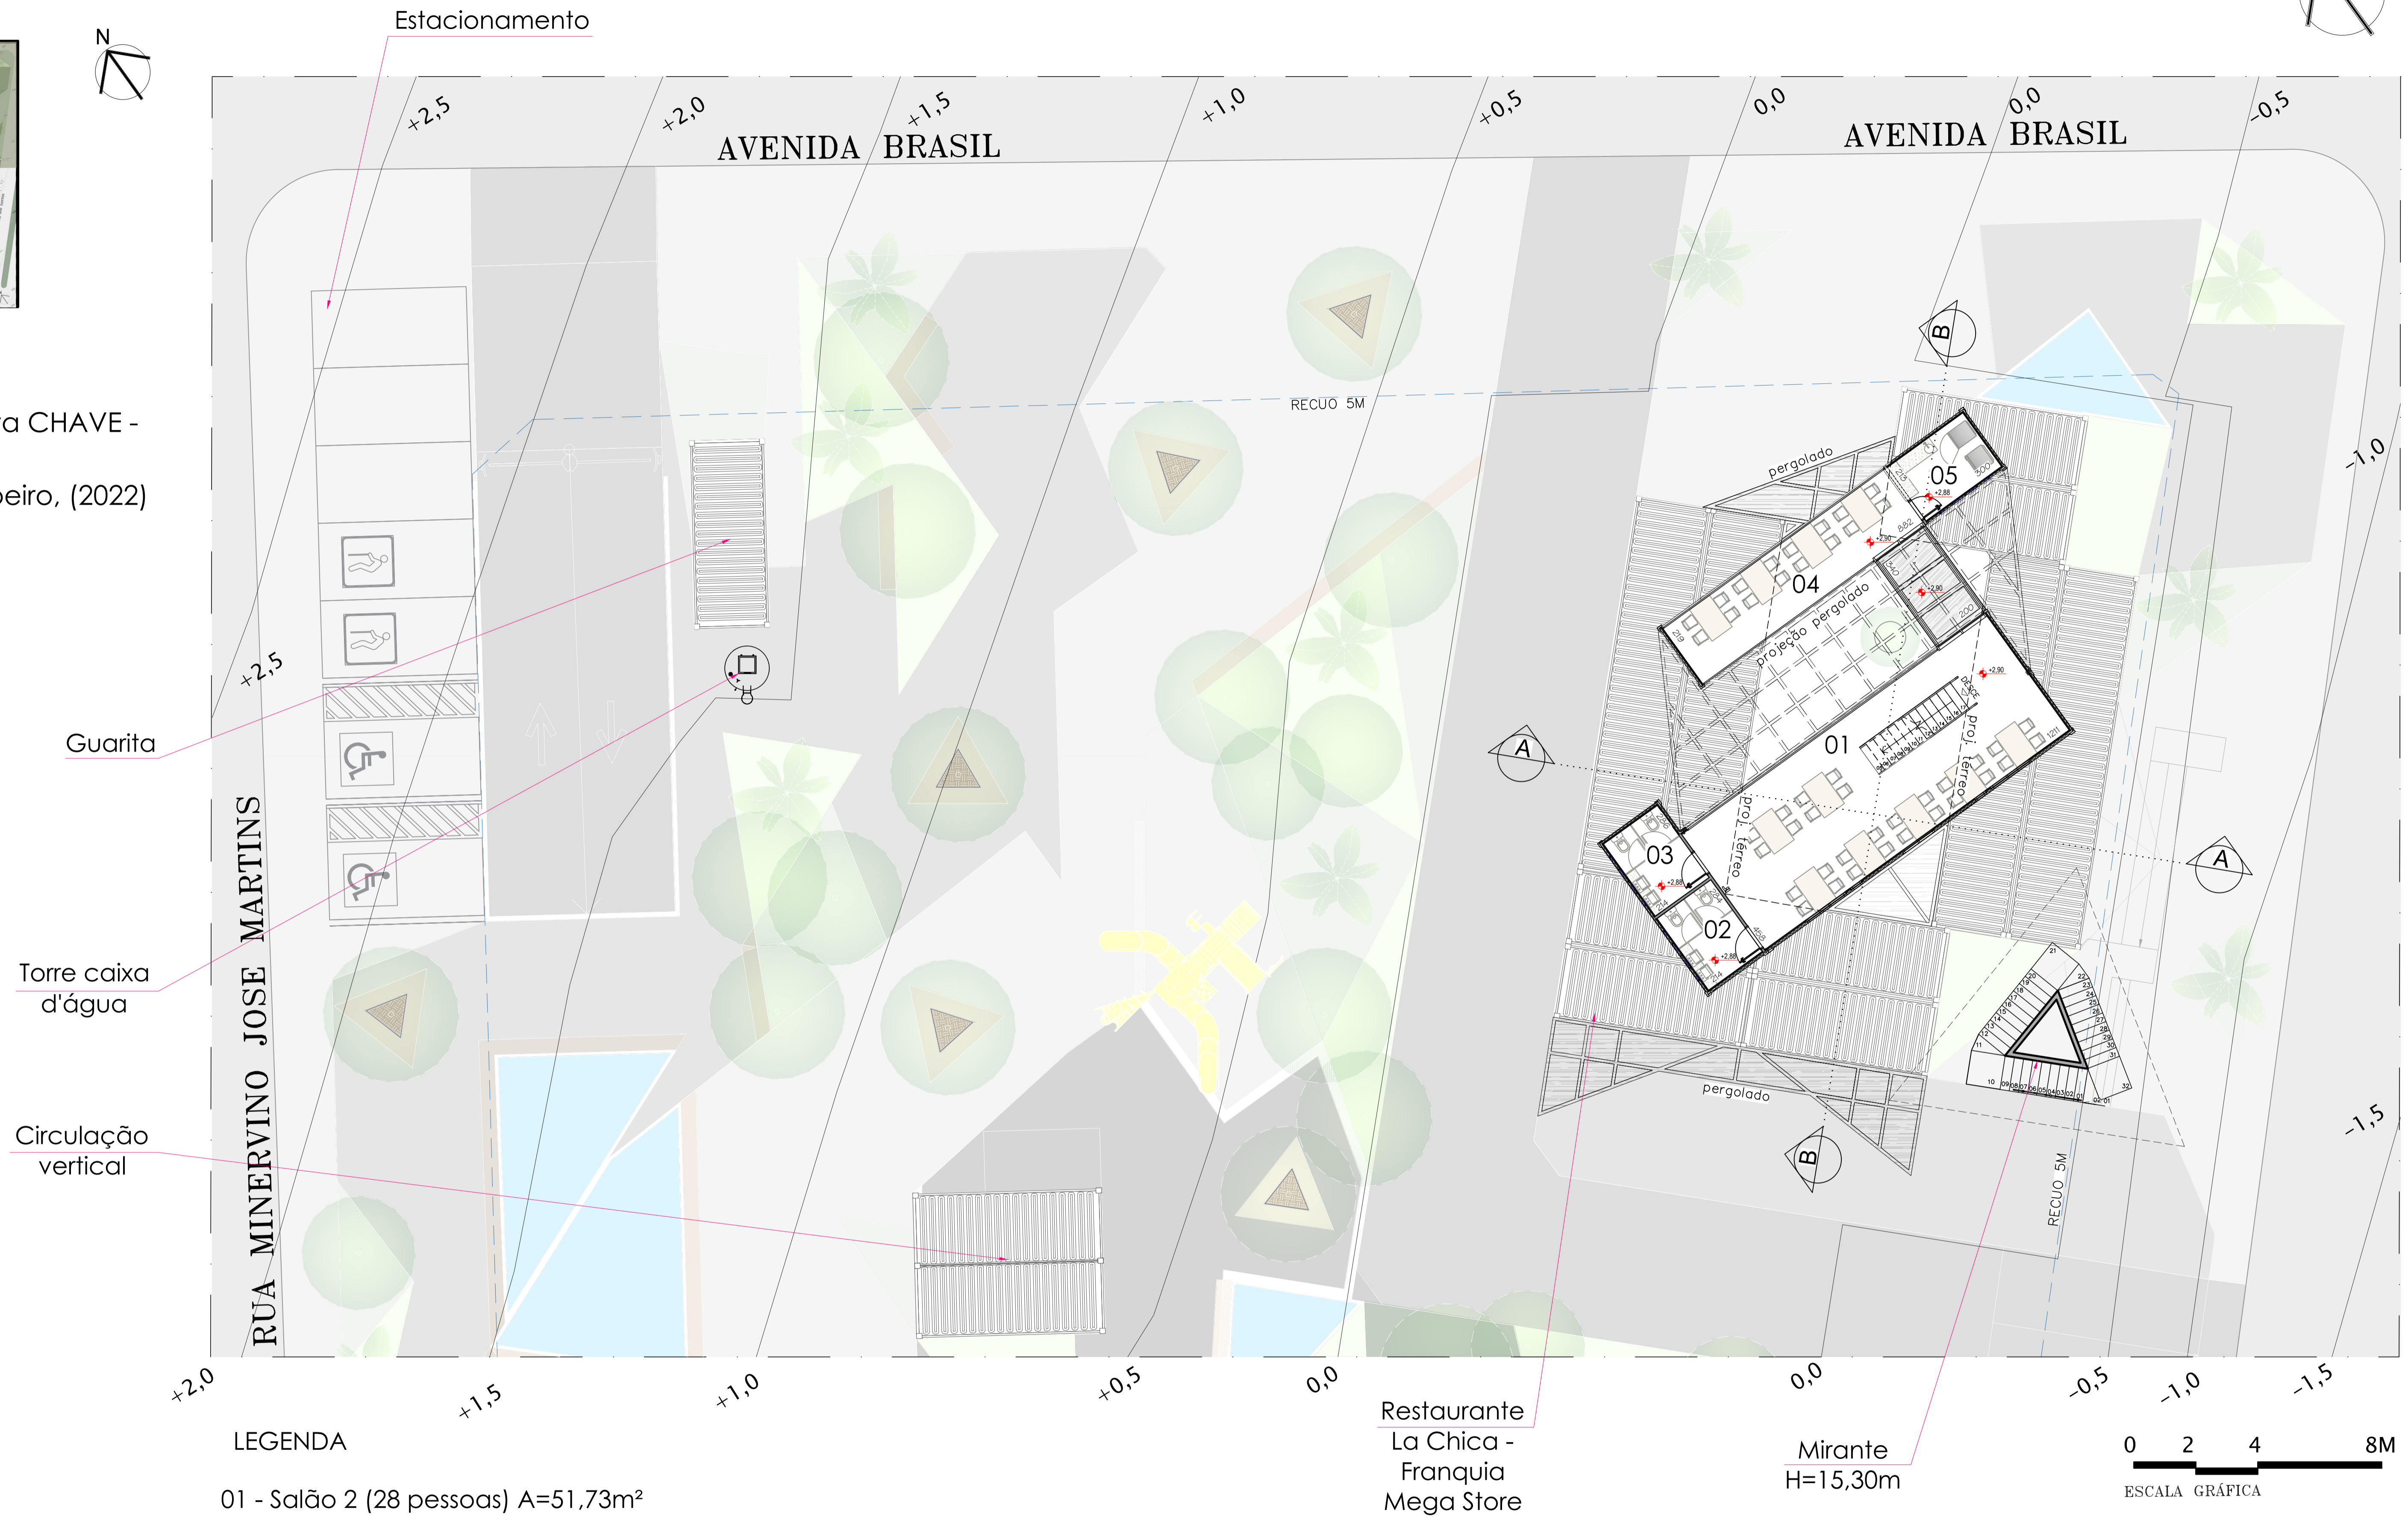
Figura 85: Planta do Pavimento Superior - Recorte 01  
Fonte: Thais Ribeiro, (2022)
