**CENTRO UNIVERSITÁRIO DE GOIÁS Uni-ANHANGUERA CURSO
DE BACHARELADO EM ENGENHARIA CIVIL**

**ESTUDO DE PAVER EM CONDOMÍNIOS FECHADOS NA REGIÃO
METROPOLITANA: UMA IDEIA DE SUSTENTABILIDADE**

Trabalho de Conclusão de Curso apresentado ao Centro Universitário de Goiás - UNIANHANGUERA, sob orientação do Professor Especialista Murilo Faria Cezar como requisito parcial para obtenção do título de bacharelado em Engenharia Civil.

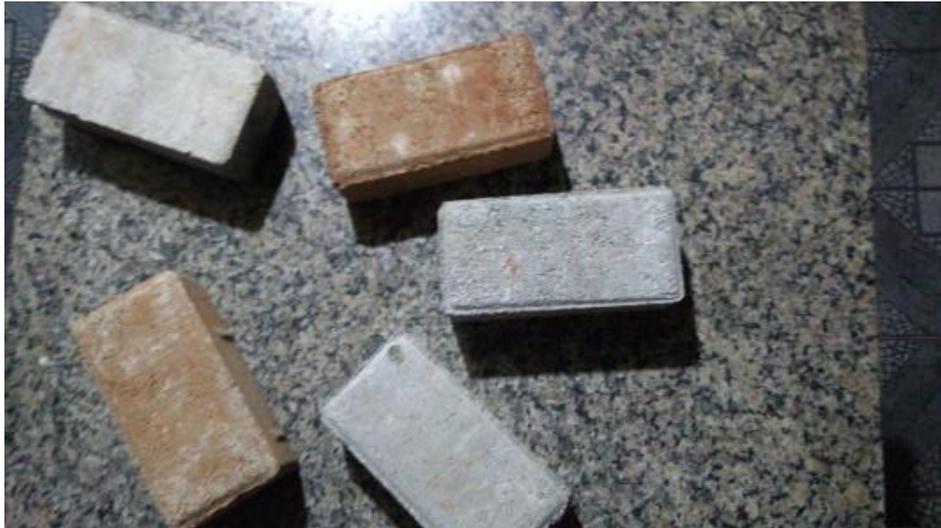
Foram realizadas amostras com cinco corpos de prova como ilustrado na Figura 1, com dimensões de 100mm de largura, 60mm de altura e 200mm de comprimento. Os corpos de provas foram pesados (M1) e imerso em água a uma temperatura de $(23 \pm 5) ^\circ\text{C}$ por 24 horas até alcançar a condição saturada e, logo após, foi retirado o excesso de água e o material foi pesado individualmente e este procedimento foi repetido a cada duas horas até registrar diferença de massa a 0,5% em relação à anterior (M2). O índice de absorção foi medido por:

Figura 1. Corpos de Prova
Fonte: Autoral (2019)

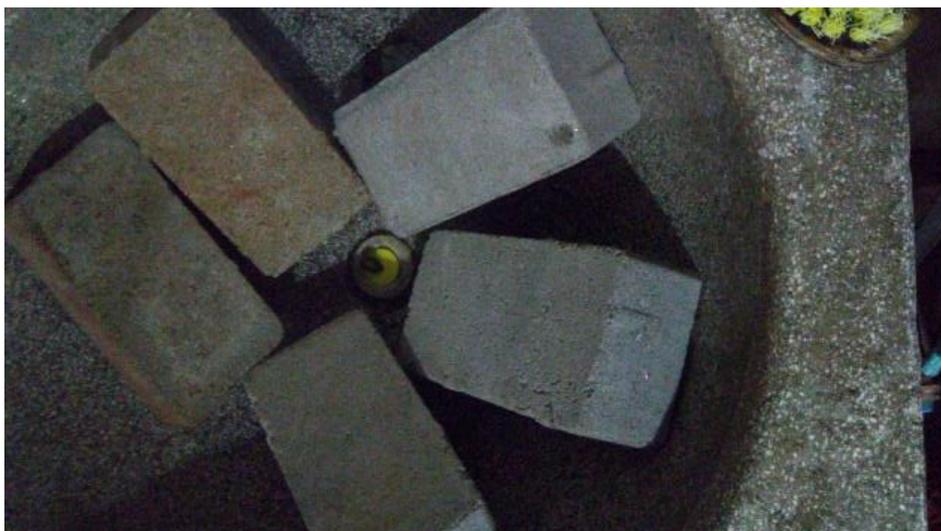
Para realização deste utilizou-se o procedimento definido pela norma brasileira NBR 9781. No segundo teste, os corpos de provas foram pesados e imersos em água como representado pela Figura 2, a uma temperatura de $(23 \pm 5) ^\circ\text{C}$ por 24 horas até alcançar a condição saturada, o material foi seco em estufa, a uma temperatura de $(110 \pm 5) ^\circ\text{C}$, até atingir a constância de massa, e em seguida pesado. As peças de concreto foram inspecionadas, visualmente, com intuito de identificar defeitos que possam comprometer o assentamento, a estrutura e a estética do pavimento.

Figura 2. Corpos de Prova imersos na água
Fonte: Autoral (2019)

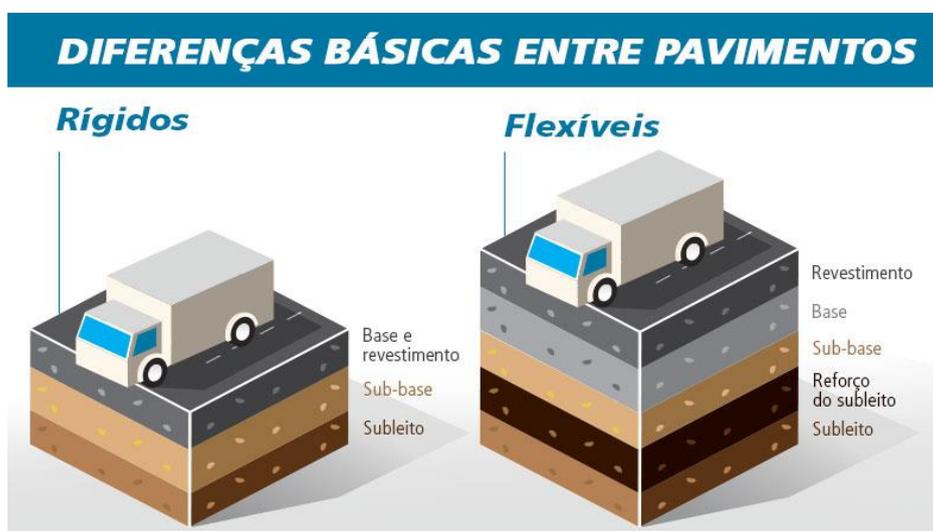
O pavimento é constituído por camadas de diversas espessuras finitas conforme a Figura 3, estrutura realizada sob a terraplenagem com finalidade, economicamente e tecnicamente a distribuir e resistir os esforços verticais causados pelo tráfego, proporcionando conforto e segurança melhorando as situações de rolamento e resistindo às cargas horizontais a fim de proporcionar uma longevidade a superfície de rolamento, (NOGUEIRA, 1961).

Figura 3. Diferença das camadas dos pavimentos
Fonte: Ingeprest Engenharia e Segurança, (2017).

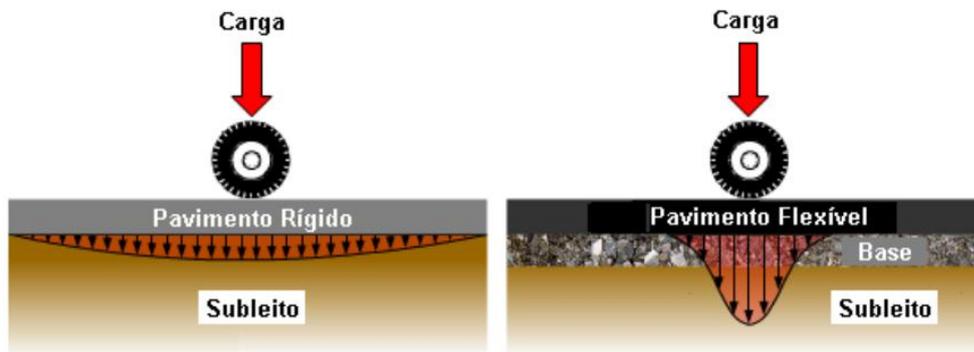
Conforme relatado por Balbo (2007), as camadas dos pavimentos possuem funções específicas com o objetivo de assegurar aos veículos condições apropriadas de suporte e rolamento em qualquer clima. Quando aplicadas por meios de transportes na superfície do pavimento, as cargas geram determinado estado de tensão na sua estrutura, onde depende do comportamento mecânico das camadas finitas. É possível indentificar na Figura 4, o comportameto do pavimento quando o mesmo recebe carga oriunda dos veiculos.

Figura 4. Atuação da Carga no pavimento.
 Fonte: Núcleo do Conhecimento, (2016).

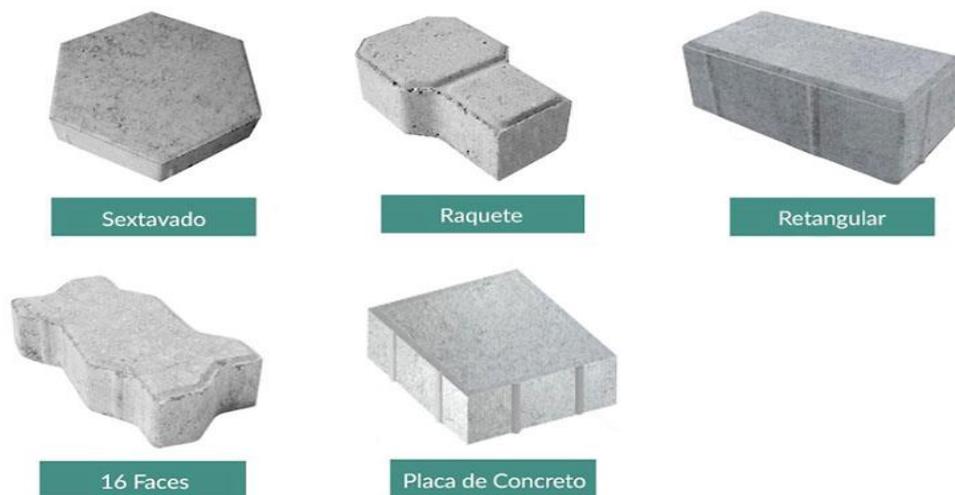
Para Senço (2007), os revestimentos possuem inúmeras classificações, de acordo com o processo executivo, composição dos materiais e também visando à necessidade de cada local onde será aplicado o revestimento. Os blocos de concreto podem ser fabricados em diferentes modelos como ilustrado na Figura 5.

Figura 5. Modelos de Pisos Intertravados.
 Fonte: TEM Sustentável (2016).

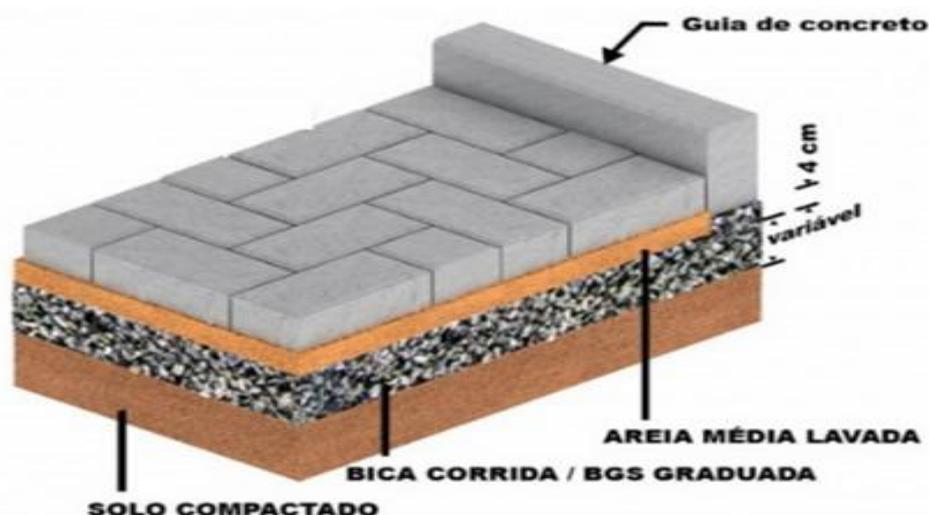
A Figura 6 ilustra como são as camadas para execução do pavimento utilizando o revestimento de pisos intertravados.

Figura 6. Preparação do Paver
Fonte: RHINO Pisos (2019).

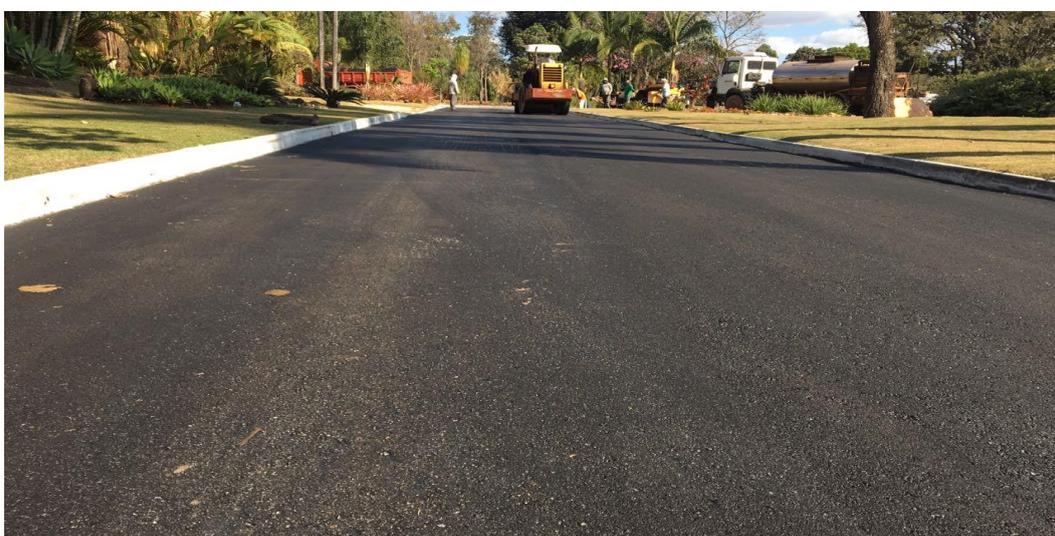
rolamento dos pisos flexíveis. Trata-se na junção dos agregados, obedecendo às rigorosas caracterizações, e betume devidamente dosado. A mistura é realizada em usina fixa, com um rigoroso controle de temperaturas do agregado e do betume, granulometria, teor de betume, aplicação e compressão, sendo mesmo o serviço aperfeiçoado controle dos que compõem as fases da pavimentação. Geralmente preferido para revestimento das autoestradas, das vias expressas e utilizado em condomínios fechados devido a seu conforto de estabilidade, ilustrado na Figura 7.

Figura 7. Execução do CBUQ em Condomínio.
Fonte: Terrena Asfaltos e Pavimentações (2017).

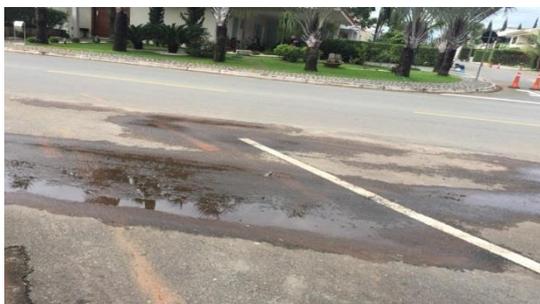
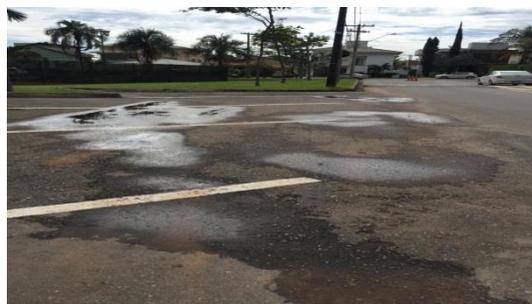
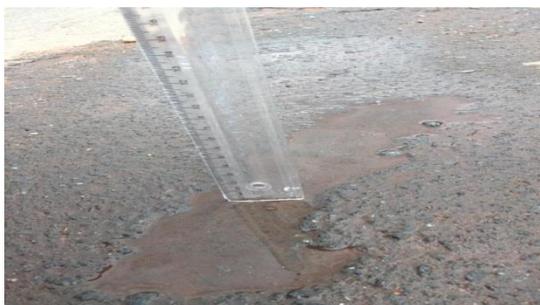
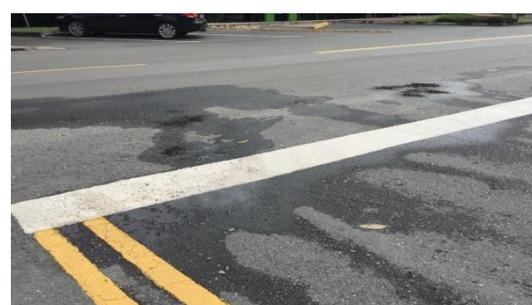
Durante as visitas nos condomínios que utilizam o CBUQ, notou-se a necessidade de utilização de meio fio com sargeta, boca de lobo e as tubulações necessárias para o escoamento da água que foi capitada, auxiliando na drenagem, já que o pavimento é impermeável. O uso do revestimento betuminoso aumenta as áreas impermeáveis contribuindo para o aumento de alagamentos. Com isso observou-se que mesmo após 24h depois da chuva, havia um acúmulo de água na superfície do revestimento, conforme Figura 8.

Figura 8. A,B,C e D – Acúmulo de água superficial no revestimento.
Fonte: Autoral (2019)

Por meio de um questionário (Apêndice A) realizado com os gestores dos condomínios estudados, observou-se que onde há o uso do CBUQ, ocorrem acúmulos de água na superfície. Em contrapartida onde se usa Paver não há histórico de acúmulos superficiais. Existem pontos para escoamento de água superficial nos condomínios que usam CBUQ, diferentemente dos que usam Paver.

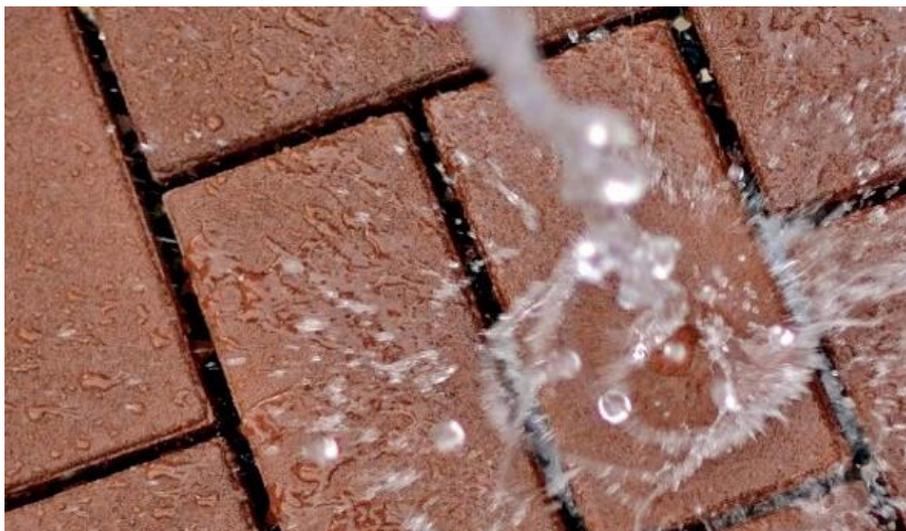
Diferentemente dos condomínios que usam o revestimento CBUQ, nos condomínios que se utilizam o Pavimento Intertravado (Paver), os componentes que auxiliam no escoamento superficial da água no revestimento, variam de acordo com o tamanho da área a ser pavimentada, pois dependendo do tamanho da mesma, não se faz necessário a utilização dos componentes, já que o revestimento e a sua instalação tem a função de permitir a percolação da água pela camada superficial e suas juntas intertravadas, ilustrado na Figura 9.

Figura 9. Paver recebendo ação da Água.
Fonte: Maski, (2017).

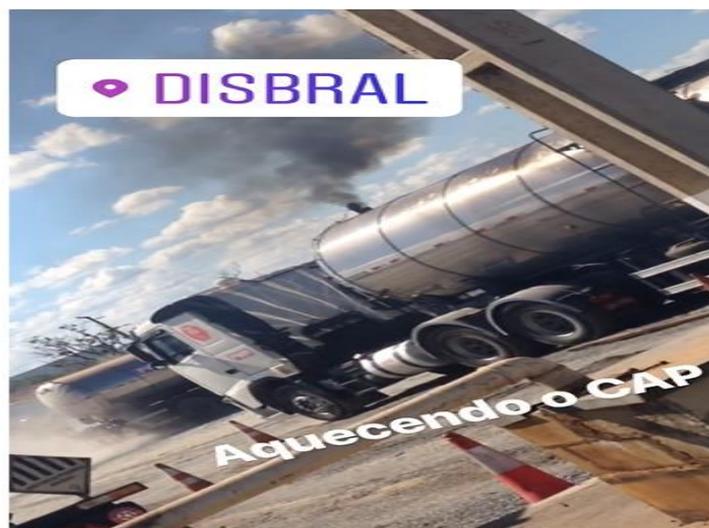
Na empresa DISBRAL foi analisado parte do processo de fabricação do CBUQ e percebemos que é um procedimento complexo que exige mão-de-obra mais especializada, sendo necessário um aquecimento do agregado de 100 a 180° C, há uma necessidade de equipamento especial para o seu processo construtivo, o que eleva o custo da fabricação e durante o aquecimento são emitidos gases que poluem a atmosfera, conforme demonstrado na Figura 10.

De acordo com o DNIT (Departamento Nacional de Infraestrutura de Transportes), a emissão dos gases poluentes ocorre devido ao aquecimento do cimento asfáltico que emite óxido de enxofre, óxido de nitrogênio, monóxido de carbono e hidrocarbonetos.

Figura 10. Aquecimento do CAP (Cimento Asfáltico de Petróleo)
Fonte: Autoral (2019)

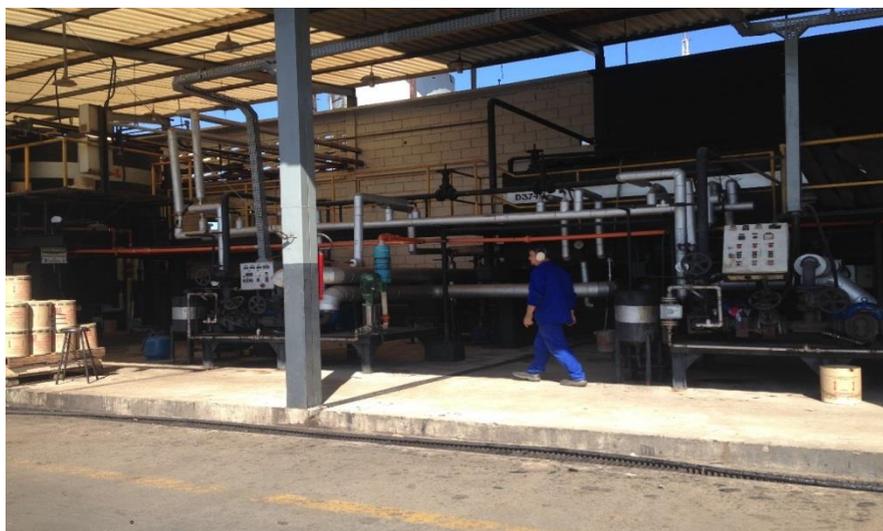
O processo de fabricação do CBUQ pode causar sérios danos à saúde do trabalhador se o mesmo não fizer o uso correto dos EPI's (Equipamento de Proteção Individual) e ter uma experiência com o manuseio do produto. O trabalhador fica exposto ao contato com altas temperaturas, podendo sentir um mal estar e a altos ruídos das máquinas que podem gerar na perda parcial da audição, representado na Figura 11.

Figura 11. Processo de Fabricação do CBUQ.
Fonte: Autoral (2019)

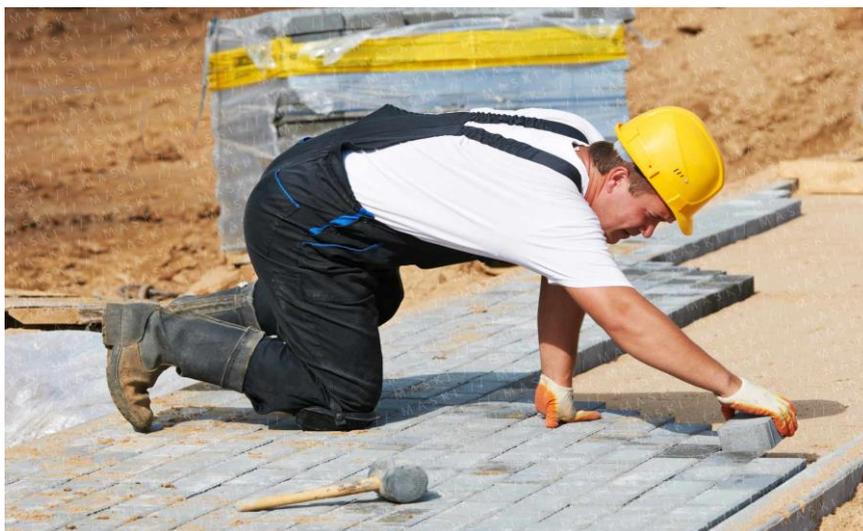
Em contrapartida o Piso Intertravado (Paver) não emite gases poluentes durante seu processo de fabricação e assentamento e o risco na saúde do trabalhador é praticamente nulo se o mesmo fizer o uso correto dos EPI's. A Figura 12, demonstram o processo de assentamento do piso intertravado.

Figura 11. Processo de Assentamento do Paver.
