**COMPARATIVO DA ESTRUTURA DE CONTENÇÃO TIPO GABIÃO
EXECUTADA NA CANALIZAÇÃO DO CÓRREGO MACAMBIRA E
UMA ESTRUTURA EM CONCRETO ARMADO**

Trabalho de Conclusão de Curso apresentado ao Centro Universitário de Goiás – Uni-ANHANGUERA, sob orientação da Professora Especialista Helena Cortez, como requisito parcial para obtenção do título de bacharelado em Engenharia Civil.

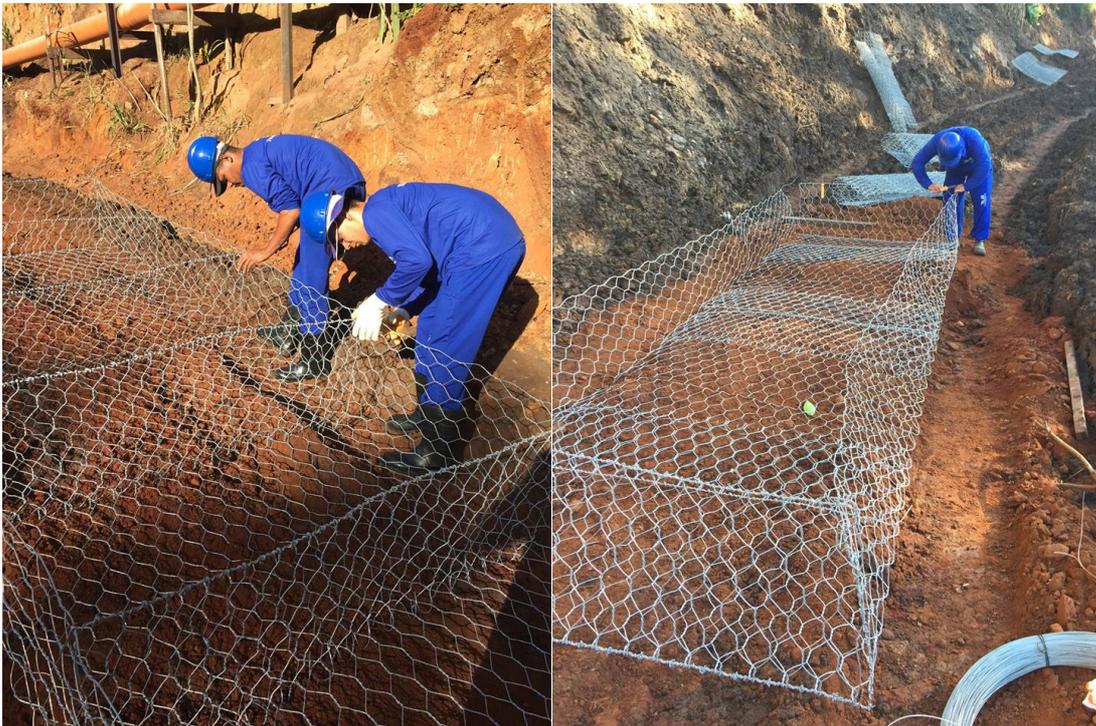
Figura 02. Fechamento lateral das caixas. Figura 03. Montagem das caixas de gabião.

corrosão. As dimensões do gabião tipo caixa são padronizadas, sendo que as dimensões do gabião caixa utilizado na contenção foram: 1x1x1m (1 metro de largura por 1 metro de comprimento por 1 metro de altura).

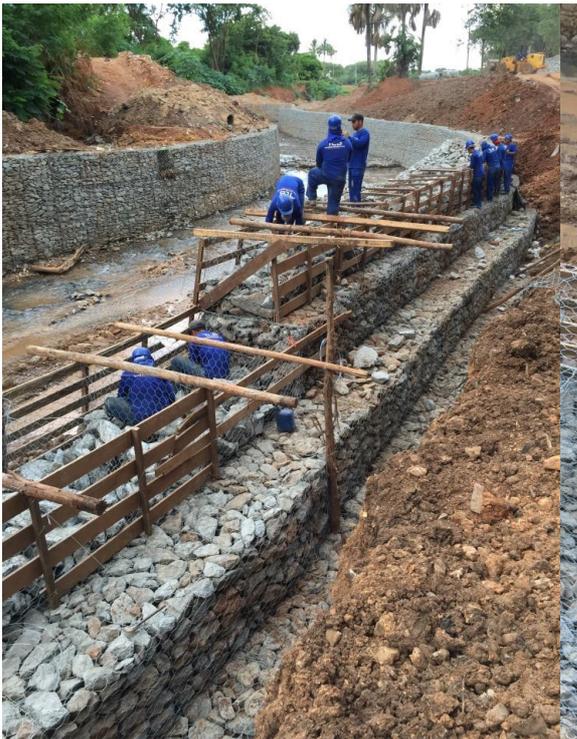
Figura 10. Instalação do gabarito na parte frontal. Figura 11. Uso do gabarito.

Para garantir que a estrutura apresentasse a estética esperada, e a garantia de um bom acabamento da fachada frontal foi preciso recorrer à utilização de um gabarito. O gabarito era formado por quatro tábuas de madeira de aproximadamente 4 a 5m de comprimento e 10cm de largura, mantidas paralelas horizontalmente a uma distância de 10cm uma da outra por tábuas verticais menores, formando grelhas de aproximadamente 1 x 4m ou 1 x 5m. O gabarito era fixado firmemente ao lado externo, usando o mesmo arame de amarração.

Para garantia de esquadro e que a estrutura estivesse em prumo era instalado o gabarito tanto na parte frontal quanto na parte posterior do gabião, mesmo que a parte posterior não ficará visível após o aterramento, mas isso é uma maneira de evitar desperdício de materiais enchendo as caixas demasiadamente e garante que a estrutura não deforme, podendo comprometer a resistência da tela e perder a angulação de 6° que é exigida em projeto para que não haja tombamento.

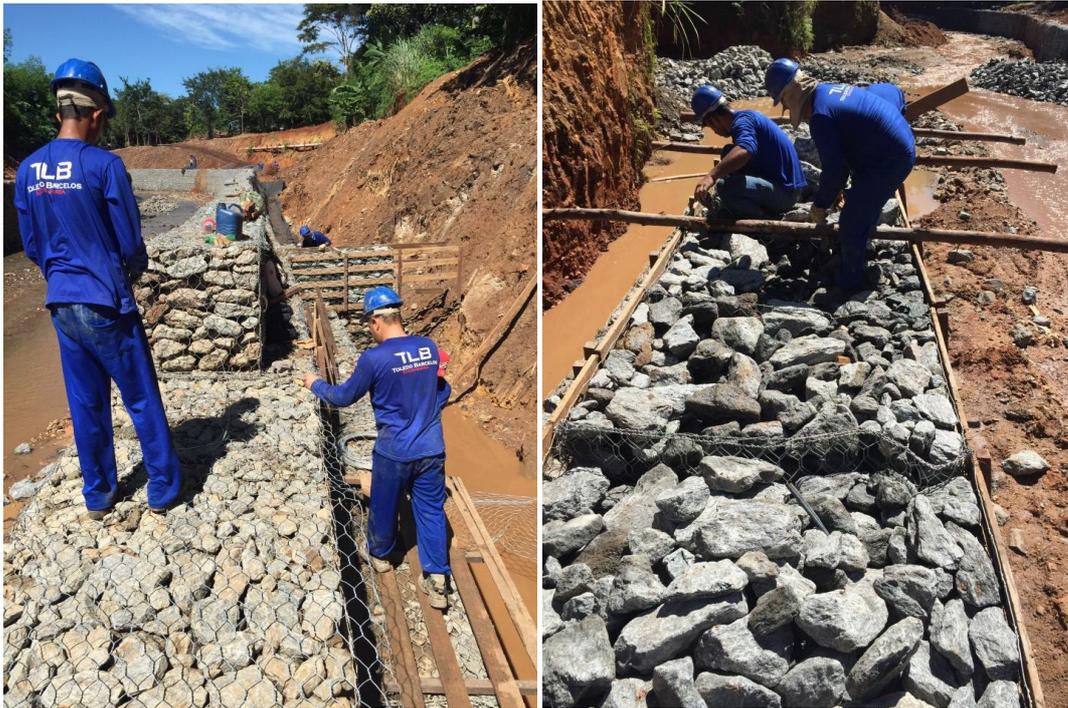
Figura 12. Preenchimento da última camada. Figura 13. Fechamento da tampa do gabião.

O enchimento dos gabiões tipo caixa foram realizados manualmente e com o auxílio de uma escavadeira hidráulica, que fazia o transporte do material que era trazido por caminhões basculantes e depositado nas margens do córrego até o local de despejo, em seguida as pedras eram lançadas no gabião e reorganizadas uma a uma pelos operários.

Após o preenchimento das células, a tampa, que havia ficado dobrada, foi desdobrada e posicionada sobre a caixa com a finalidade de fechar superiormente o gabião, sendo amarrada ao longo de seu perímetro livre a todas as bordas superiores dos painéis verticais. A amarração deve, sempre que possível, unir também a borda em contato com o gabião vizinho.

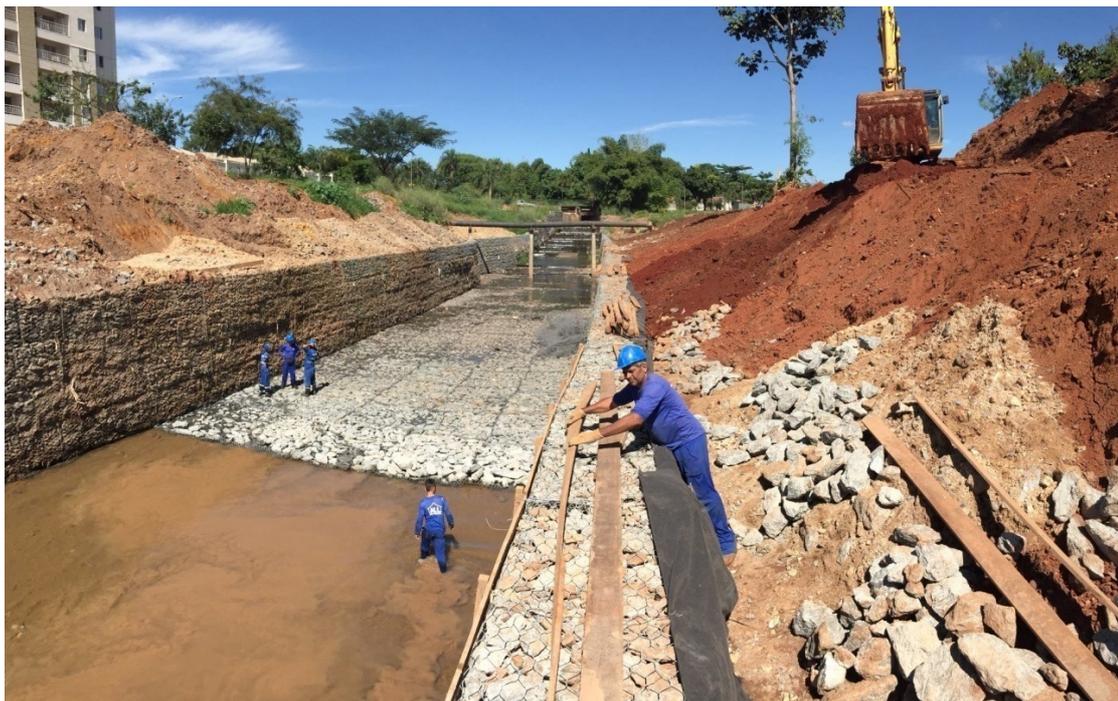
Figura 14: Operários e escavadeira hidráulica.

Para a execução da canalização a obra desfrutava de uma mão de obra contendo 20 gabioneiros para a contenção das margens, sendo 10 em cada lado do córrego, 2 gabioneiros para a execução dos colchões Reno, 3 escavadeiras hidráulicas, 1 pá carregadeira e 2 caminhões basculantes, totalizando em uma mão de obra de 28 funcionários contando com os operadores das máquinas e caminhões.

Segundo dados obtidos *in loco*, cada gabioneiro produz em média 6m³ de gabião por dia, dotado de uma mão de obra de 22 gabioneiros a produção semanal é de 132m³, resultando em um montante mensal de 528m³ de gabião. Porém levando em consideração que não se trata somente de gabião tipo caixa, mas que no volume também contempla gabião tipo colchão Reno, que reduz um pouco a produção diária, devido o volume unitário do colchão Reno ser inferior ao do gabião caixa, considerando também os contratempos e tempos gastos com agulhamento, montagem de caixas, transporte de materiais e demais acontecimentos a produção mensal era de 475m³ entre gabião e colchão Reno.

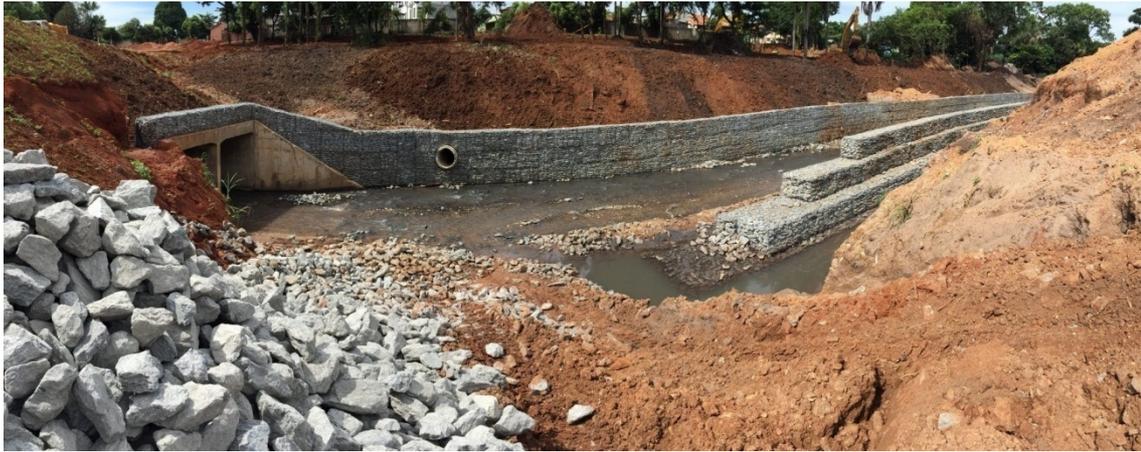
Figura 18: Imagem ilustrando as três camadas do gabião.

O projeto contemplava uma seção de 5m de largura por 3,50m de altura, sendo que as paredes de contenção em gabião caixa de 1m, sendo uma base em gabião de 0,50m e 3 camadas em gabião caixa de 1m, com uma base de 2,50m sendo escalonado de 0,50m em 0,50m, obtendo assim uma escadaria onde seria revestida com a manta geotêxtil, na obra conhecida como “Bidim”, que garantia que a terra não adentrasse no gabião, podendo assim preencher os vazios impedindo que a água percolasse, influenciando diretamente na permeabilidade da estrutura que poderia resultar em tombamento, deste modo a estrutura estaria protegida quando fosse realizado o aterramento da encosta. Para garantia de estabilidade a cada 40m se fazia uso do contraforte, que nada mais é que uma estrutura em gabião tipo caixa executada perpendicular à estrutura de contenção das encostas, tendo um comprimento de 2,5m, começando da base da estrutura até a última camada do gabião acompanhando o escalonamento da parte posterior do gabião.

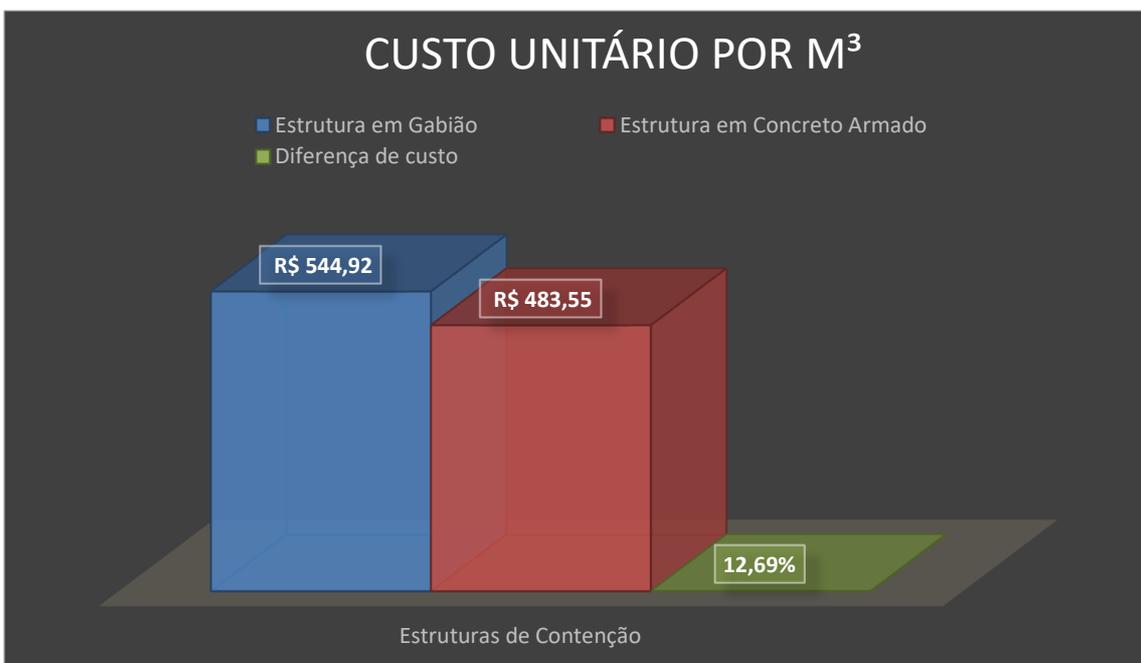
Figura 21. Gráfico de comparativo de custo por m³.

De acordo com os dados obtidos, apresentou diferença de preço razoavelmente baixa entre as estruturas, pois o preço por m³ de estrutura em concreto armado é de apenas 12,69% menor. O fato da estrutura de contenção em gabião custar R\$ 61,37 a mais que a estrutura em concreto armado, está diretamente relacionada ao uso demasiado da pedra marroada.
