CENTRO UNIVERSITÁRIO DE GOIÁS Uni-ANHANGUERA
CURSO DE ENGENHARIA CIVIL

ANÁLISE DA PROBLEMÁTICA DE MOBILIDADE URBANA E
FUTURA INTERVENÇÃO: ESTUDO DE CASO BR 060

**ANÁLISE DA PROBLEMÁTICA DE MOBILIDADE URBANA E
FUTURA INTERVENÇÃO: ESTUDO DE CASO BR 060**

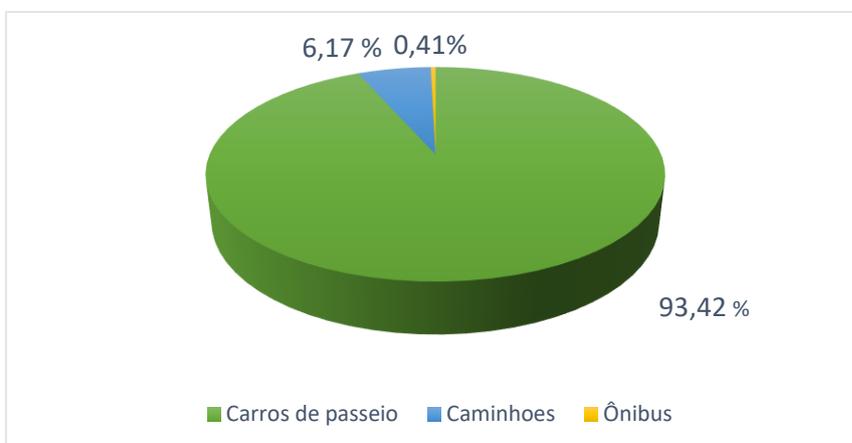
A composição do tráfego indica que 93,42% do total corresponde a carros de passeio/utilitários, 6,17% são caminhões e 0,41% são ônibus (ver Figura 14).

Figura 14. Composição do tráfego no trecho

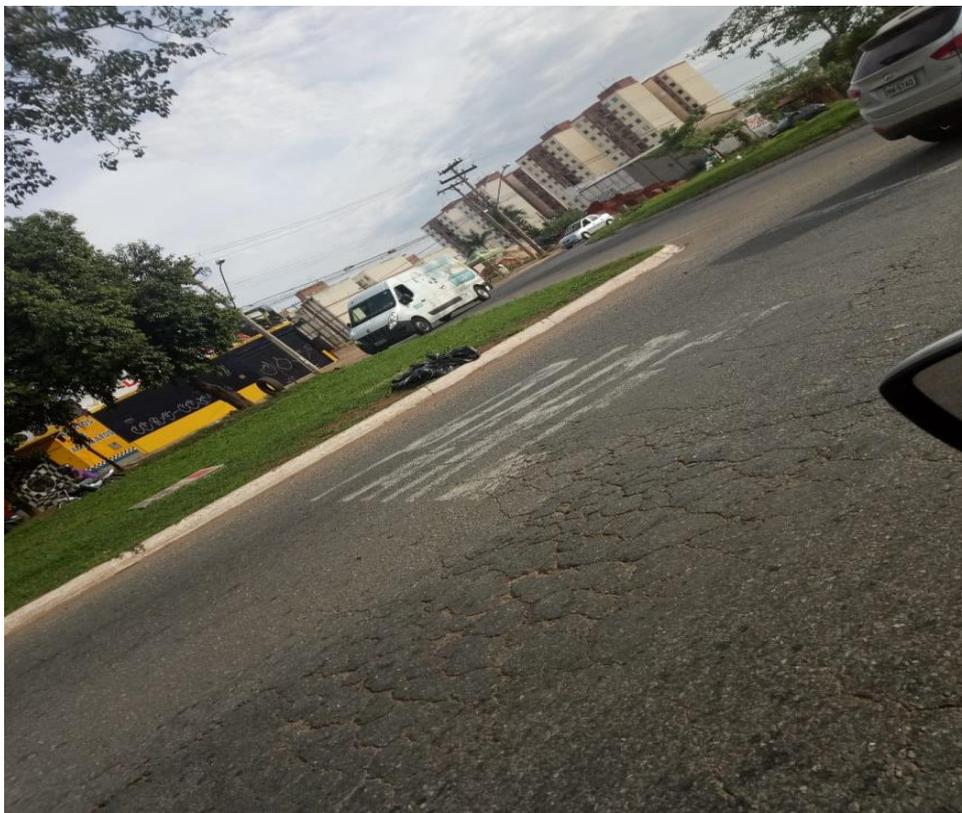
Nota-se a ausência de sinalização horizontal adequada em todas as aproximações, mas de forma mais alarmante na aproximação da rotatória pela BR 060 sentido Goiânia - Guapó, na qual se concentra o maior volume de veículos, onde a sinalização horizontal de PARE se encontra praticamente apagada, como pode ser visto na figura 17.

Figura 17. Sinalização horizontal apagada na aproximação ‘A’ Goiânia – Guapó
Fonte: Autoria Própria

A falha mais grave notada em todo o trecho em estudo, é a inexistência de linhas de continuidade e setas indicativas de posicionamento na pista, para realização de movimentos na via, aumentando de forma considerável o número de movimentos interceptantes. O pavimento ao longo do trecho, se encontra em estado regular, como se pode observar nas figuras anteriores.

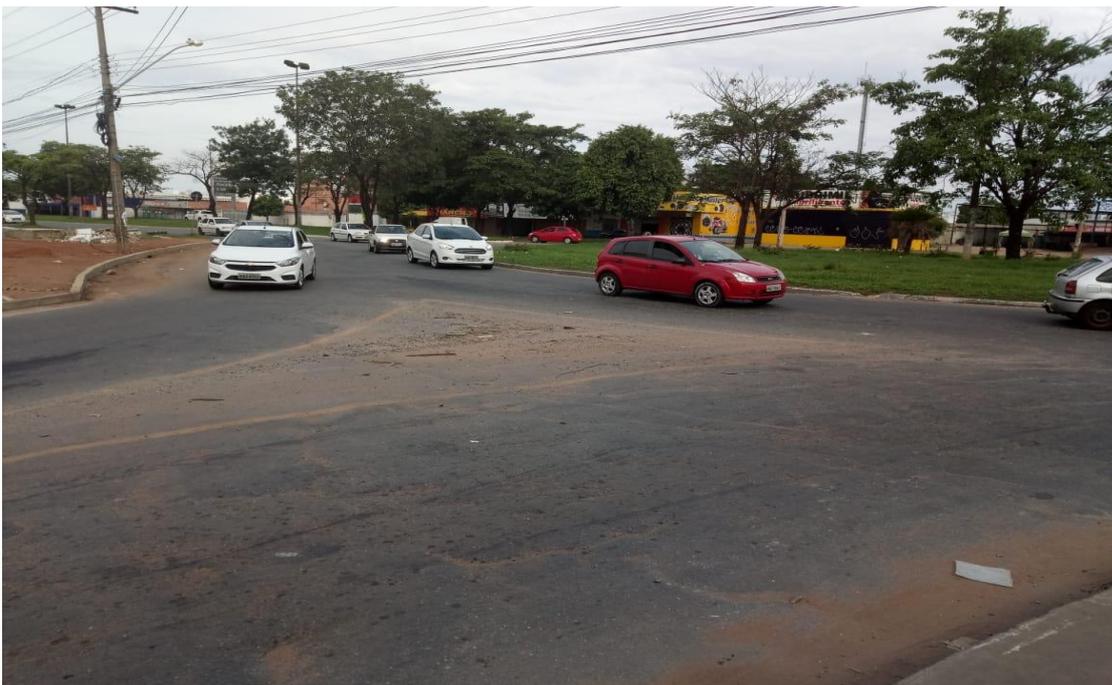
Figura 18. Ausência de sinalização horizontal e vertical na aproximação B da Alameda Câmara Filho
Fonte: Autoria própria

As outras 3 aproximações do cruzamento se encontram em estado semelhante, com sinalização horizontal e vertical desgastada ou até mesmo inexistente, como mostrado nas Figuras 18, 19,20 e 21.

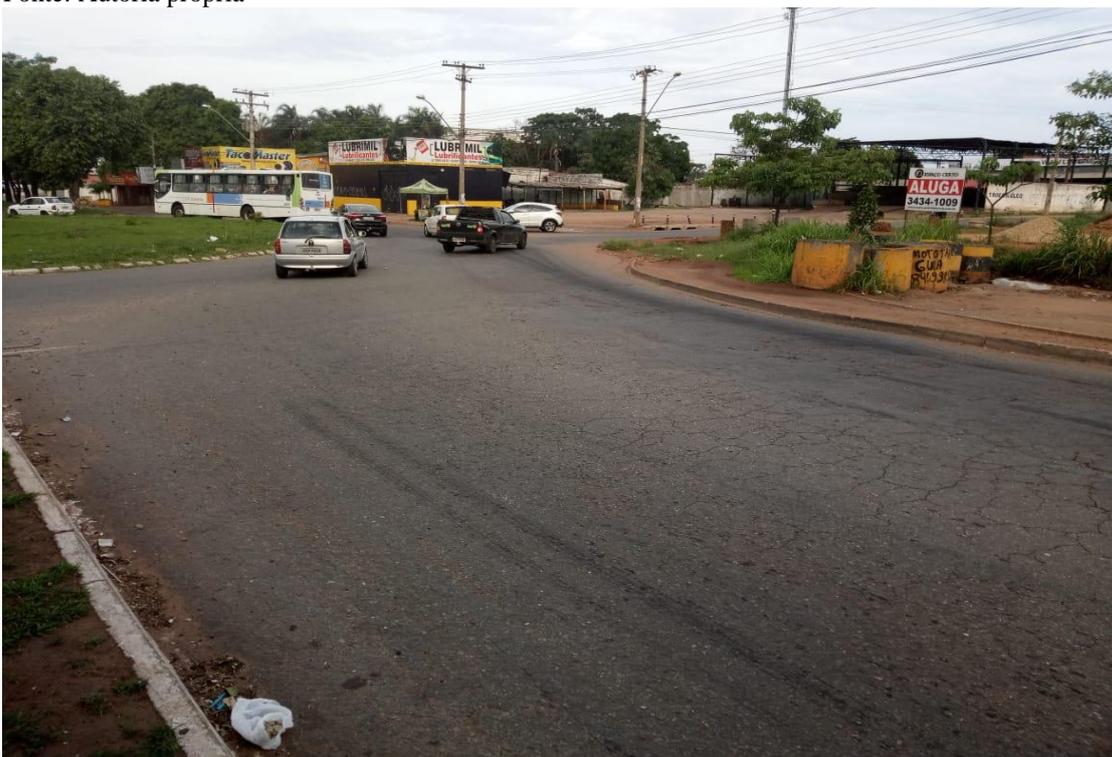
Figura 19. Ausência de sinalização horizontal e vertical na aproximação "C" Guapó- Goiânia
Fonte: Autoria própria

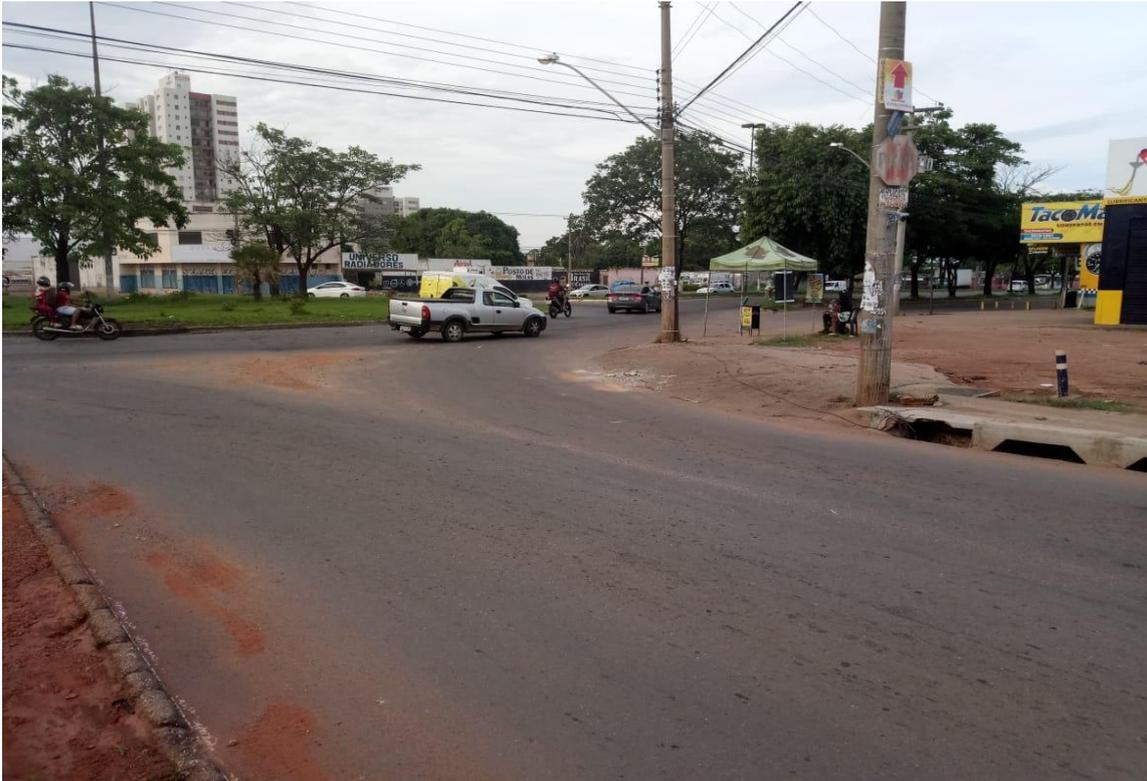
Figura 20. Ausência de sinalização horizontal aproximação "D" da Alameda Câmara Filho
Fonte: Autoria própria

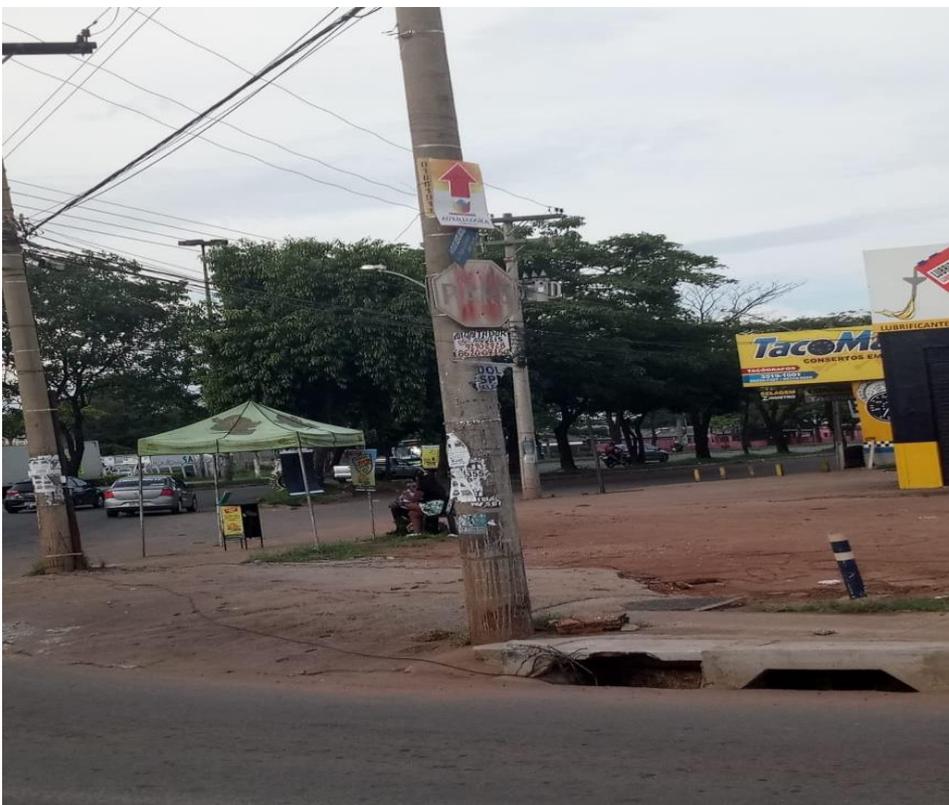
Figura 21. Sinalização vertical desgastada aproximação sentido Parque Oeste - Bairro Goiá
Fonte: Autoria própria

Sinalização vertical: Implantação e troca de placas R-01- parada obrigatória, para servir de apoio a sinalização horizontal, uma vez que as placas já instaladas se encontram em mau estado.
